**Avis urgent de sécurité**  
**Système de prélèvement et de transport**  
**BD BBL™ CultureSwab™ EZ**

### Système de prélèvement et de transport BD BBL™ CultureSwab™ EZ

Réf. de l'avis de sécurité : FSN-2025-0001 Réf. de la FSCA : FSCA-2025-0001

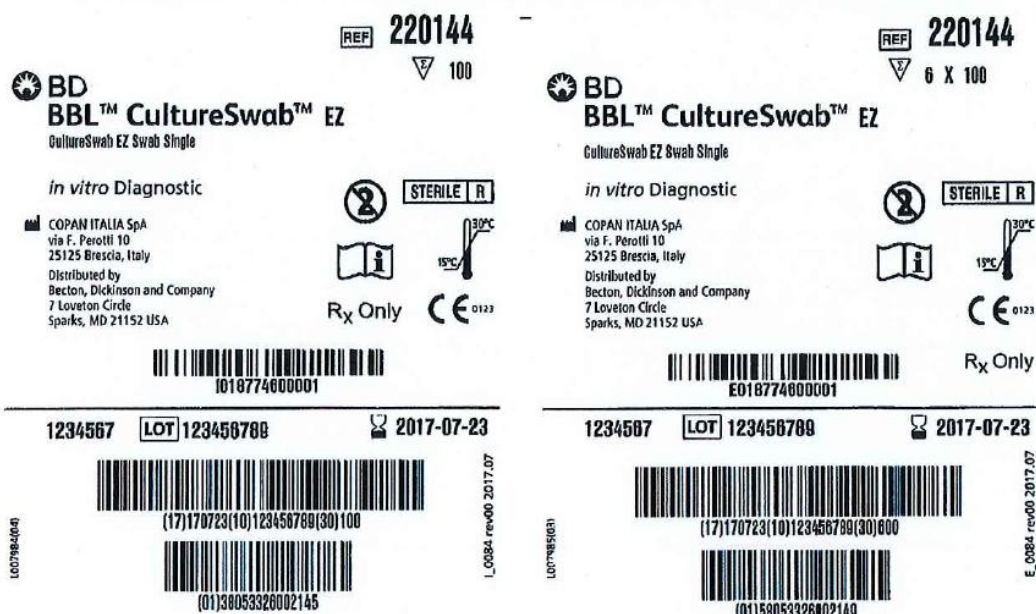
Les systèmes BD BBL™ CultureSwab™ EZ sont des systèmes autonomes de collecte d'échantillons prêts à l'emploi qui offrent une méthode simplifiée pour le transport et le maintien de micro-organismes viables. Chaque dispositif emballé individuellement se compose d'un écouvillon stérile muni d'un embout en polyuréthane sur tige plastique fixée à un bouchon dans un tube.

Illustration représentant un exemple de système de prélèvement et de transport BD BBL™ CultureSwab™ EZ dans son sachet d'emballage en papier-film pelable thermoscellé.
