## **Avis de sécurité sur le terrain – Urgent (FSN)**

Nom du produit: Système mobile de radiographie numérique à usage diagnostique GM85

Titre: Renforcement du bras mobile qui soutient le THU

FSN Ref: FSN-GM85\_250827-1

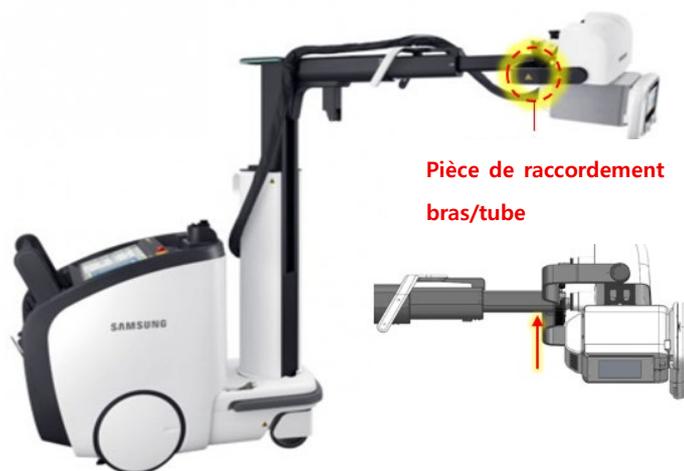
Nous avons reçu un rapport concernant le desserrage ou la rupture des boulons qui relient l'unité de tête tubulaire (THU) au bras. Une enquête a déterminé que cela pouvait être dû à la fatigue du métal résultant d'une contrainte accumulée au cours d'une longue période d'utilisation. Si tous les boulons de connexion venaient à céder, cela pourrait entraîner le détachement de la THU du bras, ce qui présenterait un risque de blessure grave pour le patient ou l'utilisateur.

Les quatre (4) boulons M5 qui fixent l'unité de tête tubulaire à l'extrémité du bras peuvent se desserrer ou se rompre en raison de la fatigue du métal. Cela peut entraîner une instabilité ou un vacillement du bras. Dans le pire des cas, si tous les boulons cèdent, l'unité de tête tubulaire pourrait se détacher.

Samsung Electronics mettra en œuvre des mesures correctives de sécurité sur le terrain pour tous les systèmes concernés fabriqués entre octobre 2016 et juillet 2018. L'action corrective consiste à renforcer le bras à l'aide d'un boulon à haute résistance afin d'éliminer le risque de chute du THU et de prévenir tout risque potentiel de blessure. Les techniciens de maintenance Samsung corrigeront gratuitement tous les systèmes concernés et vous contacteront pour organiser la correction.
