URGENT: AVIS DE SÉCURITÉ

Problèmes liés aux joints en silicone Tego™

15 janvier 2026

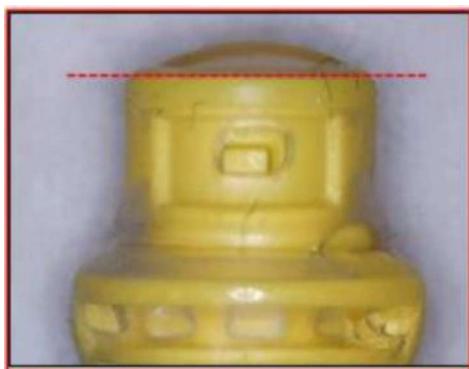
ICU Medical a identifié des problèmes spécifiques à certains lots concernant le joint en silicone du dispositif Tego. Les défauts identifiés sont les suivants : un bombement du joint en silicone (voir figure 1), dû à un joint mal fixé qui peut former un renflement à sa surface supérieure ou se séparer du corps du Tego, ce qui peut entraîner des fuites de liquide ; et une déchirure du joint en silicone (voir figure 2), pouvant entraîner un affaissement du joint et, par conséquent, une obstruction du flux de liquide ou des fuites.

Figure 1 : Bombement du joint en silicone

- Clamer la ligne avant de la déconnecter du Tego, et entre les séances de dialyse conformément aux pratiques cliniques établies et aux recommandations du fabricant du cathéter.
- Clamer le dispositif d'accès vasculaire avant de déconnecter un dispositif (ligne sanguine, dispositif de prélèvement sanguin, seringue).

1. Vérifiez tous les emplacements de stockage de votre établissement pour localiser les produits Tego concernés, listés dans le tableau 1, et cessez immédiatement leur utilisation. Détruisez tous les produits concernés conformément à la procédure de destruction en vigueur dans votre établissement. Si la destruction immédiate n'est pas possible dans vos locaux, le produit doit être mis en quarantaine jusqu'à son élimination.

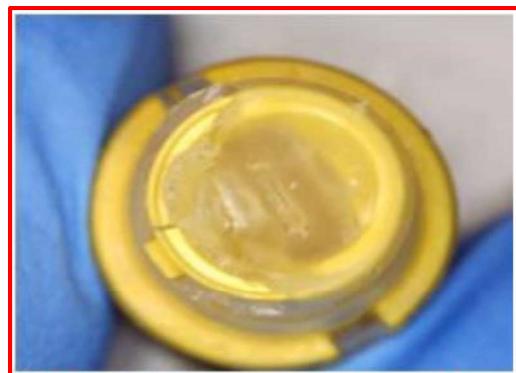
Figure 2 : Déchirure du joint en silicone
