## Avis de sécurité URGENT

FSCA2026005 Appareils de thermothérapie néonatale  
Lifetherm 2000 – Lifetherm 2002 – Lifetherm 2003

Cette instruction décrit comment remplacer la carte d'affichage (référence 0210026v01) des modèles Lifetherm 2000 / 2002 et 2003.

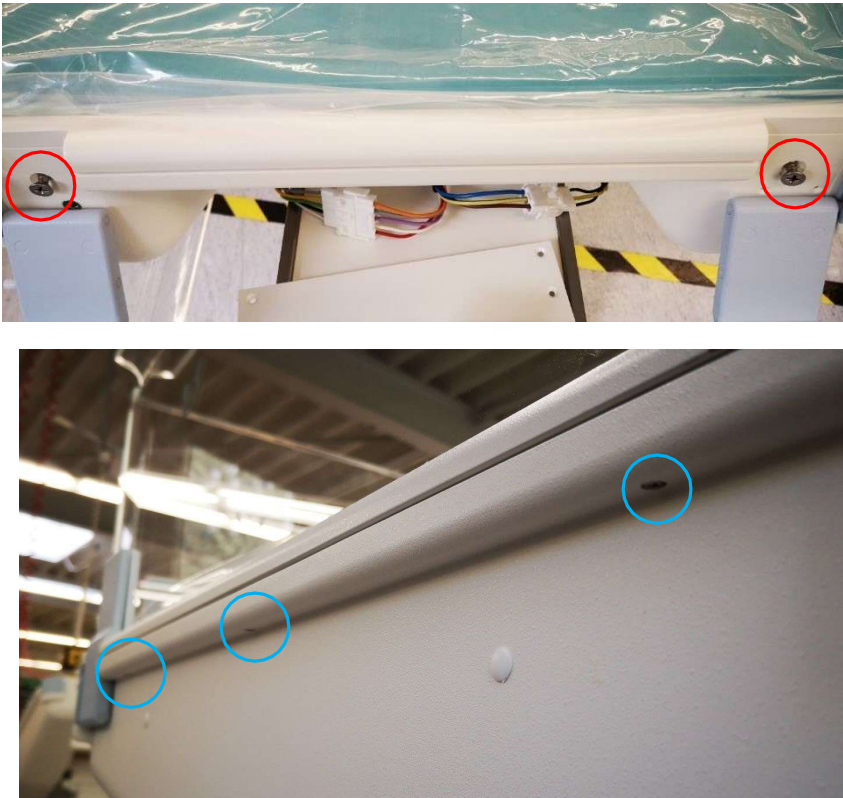
| Étape | |
|---|---|
| | <ul style="list-style-type: none"><li>• Retirez <b>les</b> <b>vis</b> situées à l'avant et à l'arrière.</li><li>• Retirez <b>les</b> <b>vis</b> situées à gauche et à droite.</li></ul> |

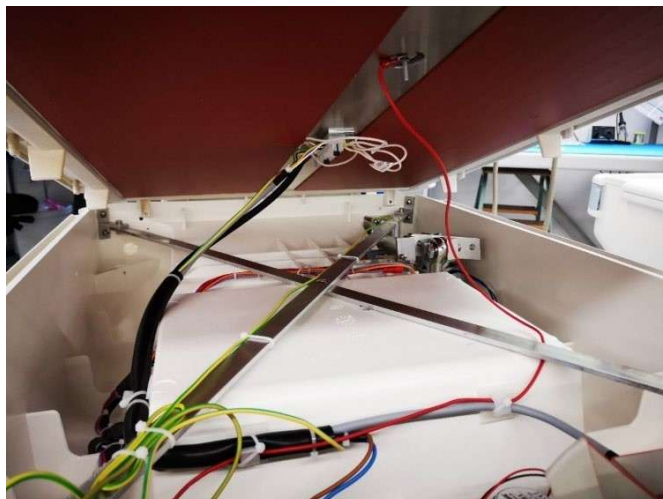
| Étape | |
|---|---|
| Étape 2 | Description |

- Faites pivoter la surface de couchage de 90° et placez-la sur le corps de base.

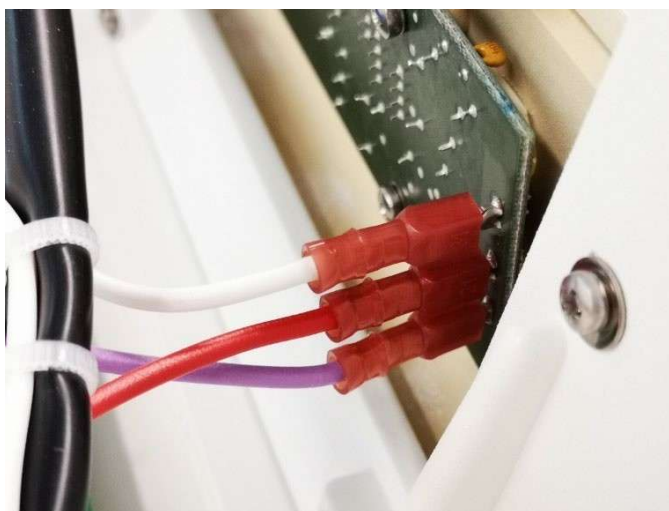
Étape 3

- Retirez les câbles rouge, blanc et violet.

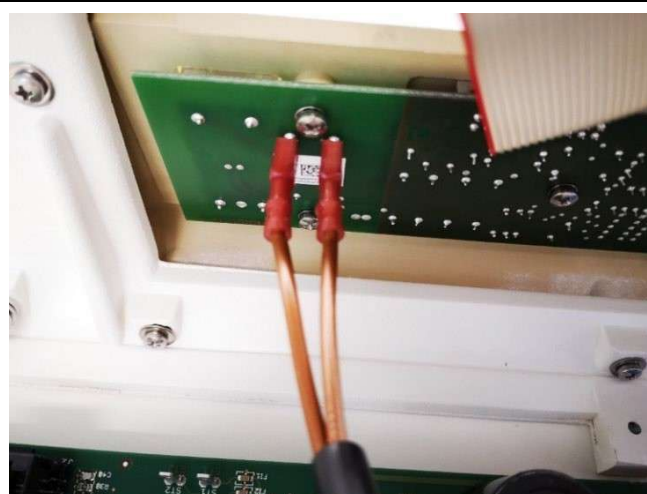
- Retirez les deux câbles marron.

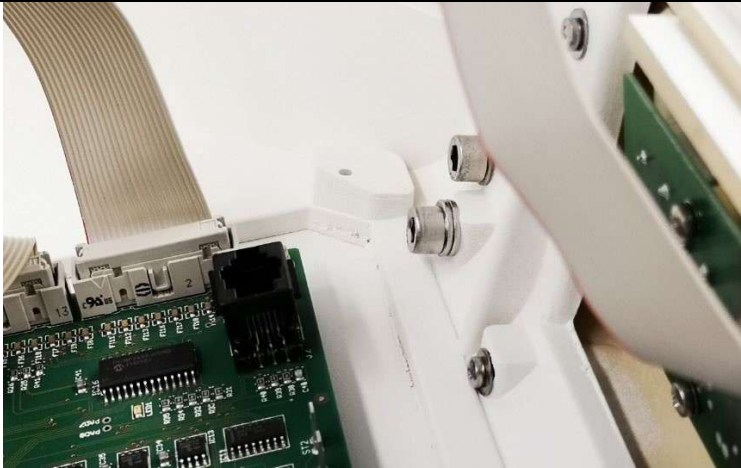
| Étape 4 | Description |

| Étape 4 | Description |
|---|---|
| | <ul style="list-style-type: none"><li>Retirez le câble plat.</li></ul> |

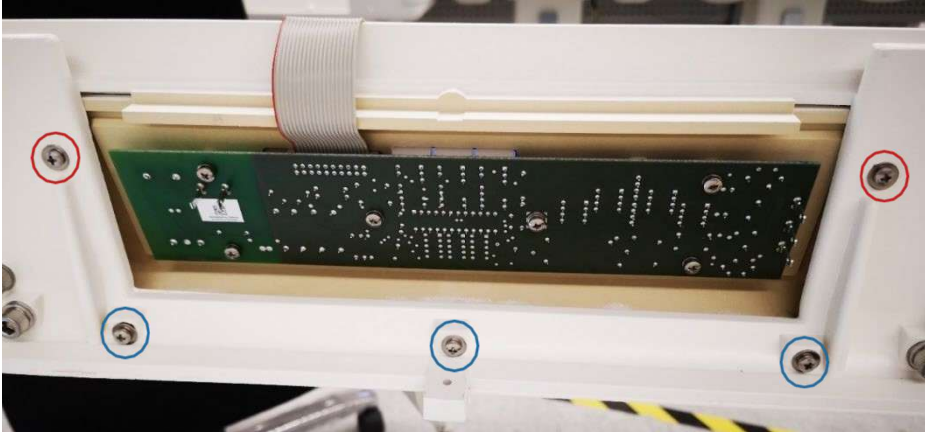
| Étape 4 | Description |
|---|---|
| Étape 5 | Description |

| Étape 4 | Description |
|---|---|
| | <ul style="list-style-type: none"><li>Retirer les vis (2x) M3x12 et les rondelles 3,2</li><li>Retirer les vis (3x) M3x16 et la rondelle 3,2</li></ul> |

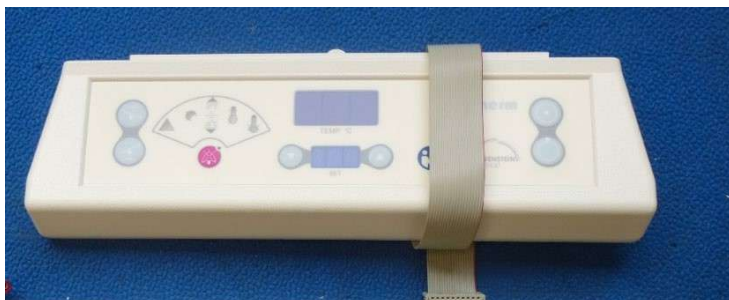
- Retirez l'interface utilisateur complète

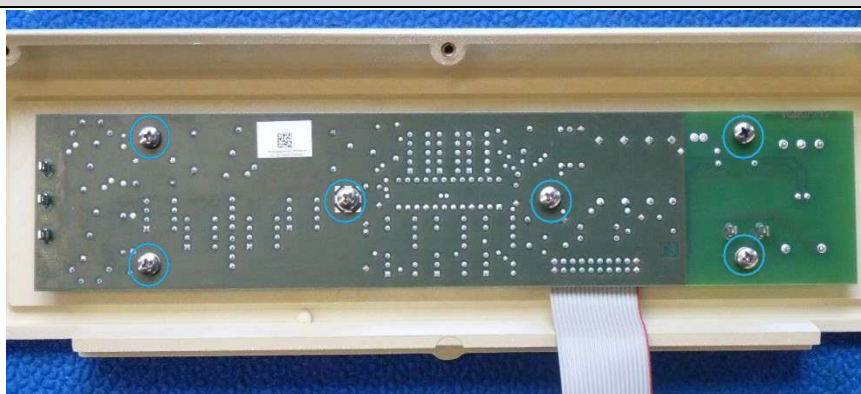
## Étape 6

- Retirez les vis (6x) et la rondelle
- Retirez la carte d'affichage

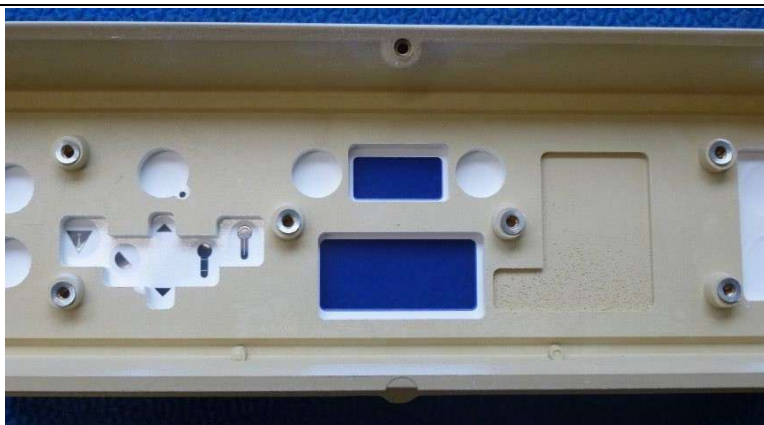
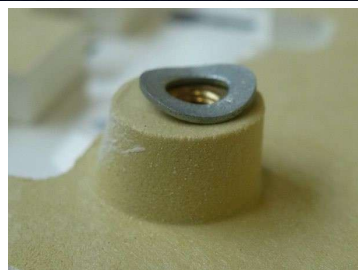
## Étape 7

- Remplacer la nouvelle carte d'affichage

- Faites attention à la rondelle placée sur les douilles filetées

Remontez dans l'ordre inverse

**Jetez la carte électronique retirée. Elle ne doit en aucun cas être utilisée comme pièce de rechange !**
