INFORMATION DE SÉCURITÉ URGENTE

Action Corrective Terrain

Avantgarde 4 et Zenit

Référence fabricant : 260311-1035

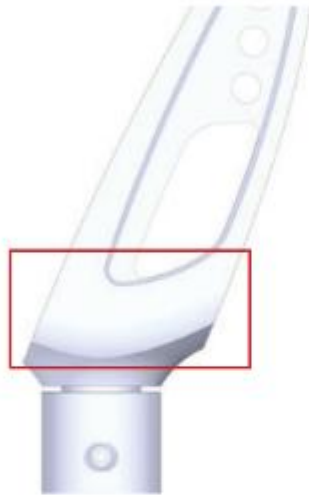
1

1) Serrer la fourche de roue avec les 2 surfaces latérales (voir fig. 1) dans un étau.

INFORMATION : Protéger le revêtement de la fourche de roue contre tout dommage.

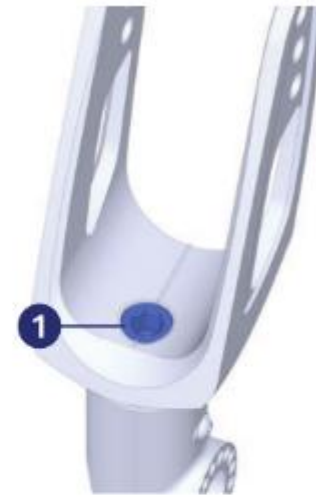
2

2) Vérifier le serrage de la liaison vissée entre le boulon de fourche et la fourche de roue à l'aide d'une clé dynamométrique (50 Nm) (voir fig. 2, ①). Le sens de rotation est horaire.

6) Serrer la liaison vissée entre le boulon de fourche et la fourche de roue à 50 Nm dans le sens **antihoraire** (voir fig. 2, ①).

dans le sens antihoraire (voir fig. 2, ①).

6) Serrer la liaison vissée entre le boulon de fourche et la fourche de roue à **50 Nm**

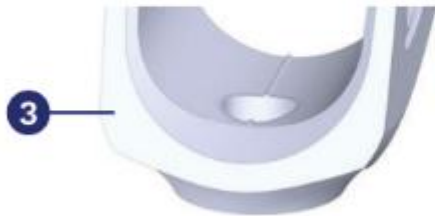
3

1) Dévisser le boulon de fourche de la fourche de roue (voir fig. 3, ② – ③).

4) Appliquer le frein filet Loctite 601 (vert) sur le filetage du boulon de fourche en 2 endroits (voir fig. 3, ①).

5) Revisser le boulon de fourche dans la fourche de roue (voir fig. 3, ② – ③).

5) Revisser le boulon de fourche dans la fourche de roue (voir fig. 3, ② – ③).
