**Objet : MESURE CORRECTIVE URGENTE DE SÉCURITÉ RELATIVE À UN DISPOSITIF MÉDICAL (CORRECTION)**

**Produit concerné :** Avantage® Cup Gripper (Platine d'impaction Avantage®)

Référence de la mesure corrective de sécurité sur le terrain : ZFA-2026-00067

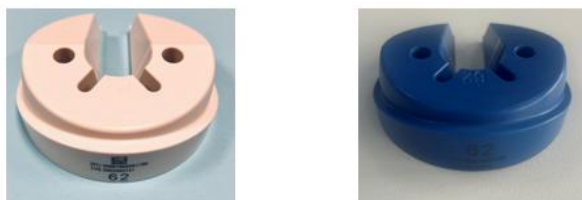
- La platine mise à jour est fournie avec une finition couleur os, comme illustrée sur l'image de gauche ci-dessous, image 1.
- Les platines existantes sont de couleur bleue, comme le montre l'image de droite ci-dessous (image 1).
- La platine mise à jour peut se monter sur le manche d'impaction avec moins de résistance que le modèle précédent.
- Une différence de sensation au toucher lors de l'assemblage est à prévoir.

*Image 1 : La platine d'impaction mise à jour (couleur os) par rapport aux platines existantes (de couleur bleue).*

La conception de la platine d'impaction pour cupule Advantage a été mise à jour dans le cadre de cette mesure corrective. La conception mise à jour intègre une modification de la géométrie interne de la platine d'impaction visant à empêcher un montage incomplet sur le manche d'impaction. Les utilisateurs doivent prendre connaissance des différences suivantes entre la conception actuelle et la nouvelle conception de la platine :

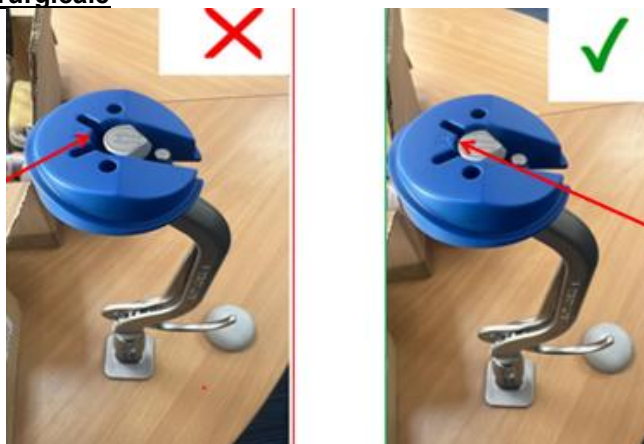
Image 2 : Platine mal assemblée (à gauche) par rapport à une platine correctement assemblée (à droite).

Afin de garantir une mise en place correcte de la platine d'impaction pour cupule Avantage, la technique chirurgicale du système acétabulaire Avantage 4397.3 -OUS est en cours de révision afin de fournir des instructions supplémentaires sur le montage et l'utilisation corrects de la platine d'impaction pour cupule Avantage. La technique chirurgicale mise à jour prévue (4397.3 OUS, révision 3) comprendra les instructions mises à jour suivantes :

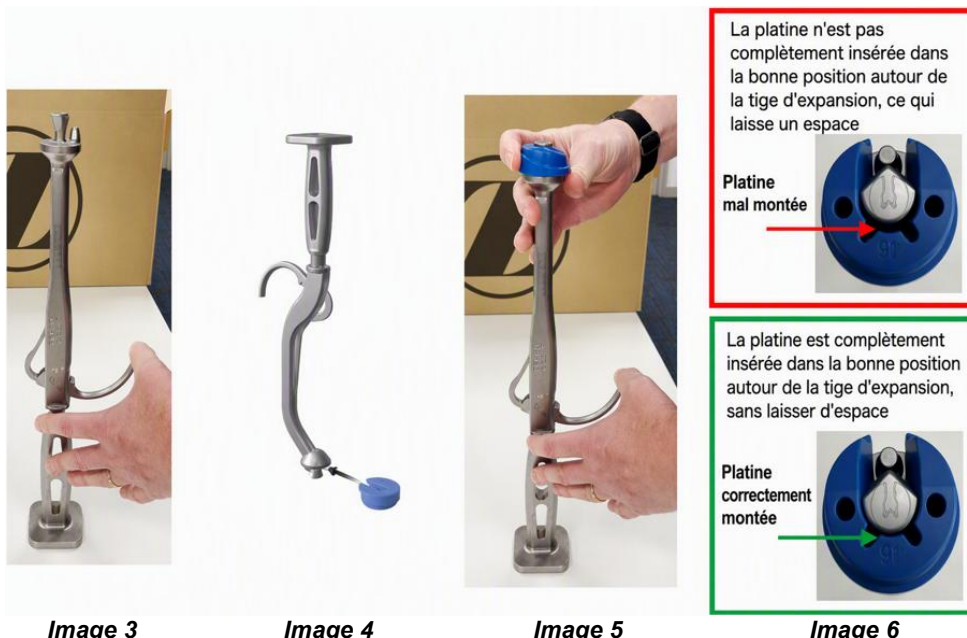
Image 3

Image 4

Image 5

Image 6

Assemblage - Technique chirurgicale mise à jour du système acétabulaire Avantage.

- Ouvrez complètement la gâchette du manche d'impaction avant le montage (comme illustré ci-dessous sur l'image 3). Faites glisser la platine d'impaction de la cupule sur le manche d'impaction jusqu'à ce qu'elle vienne en contact ferme avec la tige d'expansion (comme illustré ci-dessous sur l'image 4). La platine d'impaction de la cupule opposera une résistance avant d'être complètement en place. Appliquez une pression ferme pour vous assurer que la platine est bien en place (comme illustré ci-dessous sur l'image 5).

- Vérifiez visuellement que l'assemblage est correct (comme illustré ci-dessous sur l'image 6) et placez la cupule sur la platine d'impaction. Fermez la gâchette de la poignée d'enfoncement pour dilater la platine d'impaction à l'intérieur de la cupule, ce qui fixera celle-ci au manche d'impaction.

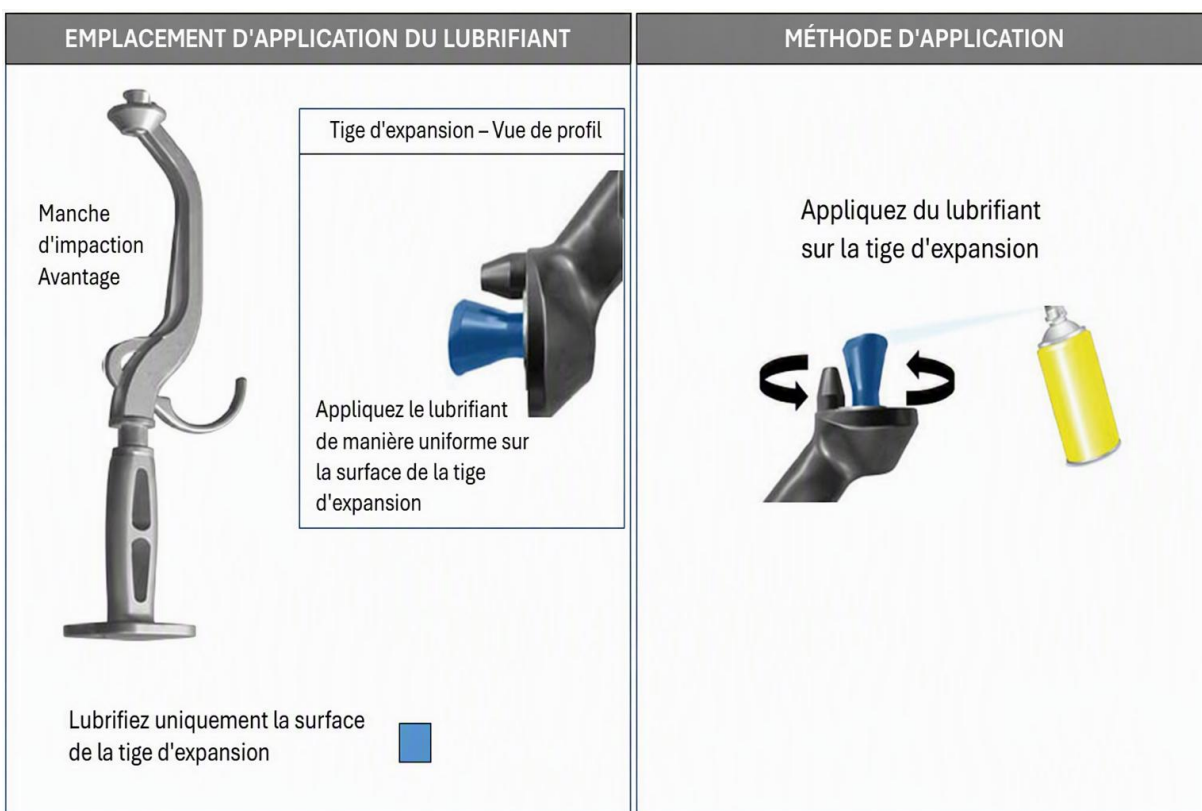
*Image 7 : Emplacement d'application du lubrifiant*

- Conformément à la notice d'utilisation IFU5401000301, les instruments à charnière, rotatifs ou articulés peuvent être lubrifiés à l'aide d'un lubrifiant pour instruments (par exemple, du lait pour instruments ou un lubrifiant équivalent) compatible avec la stérilisation à la vapeur.
- Afin de réduire le risque que la cupule *Avantage* reste engagée sur la platine d'impaction, appliquez du lait pour instrument, ou un lubrifiant équivalent, sur le manche d'impaction *Avantage*, au niveau de l'interface avec la platine d'impaction, immédiatement après le nettoyage et avant la stérilisation.
- Appliquez le lubrifiant à l'emplacement indiqué sur l'image ci-dessous (image 7). Veillez à bien recouvrir les surfaces d'interface afin de faciliter le dégagement de la cupule *Avantage* de la platine pendant l'utilisation.
