Information urgente de sécurité

Réparation des systèmes de caméras TIVITA

Numéro de référence : 191007-01

Diaspective Vision GmbH
Strandstraße 15
18233 Am Salzhaff / RFA

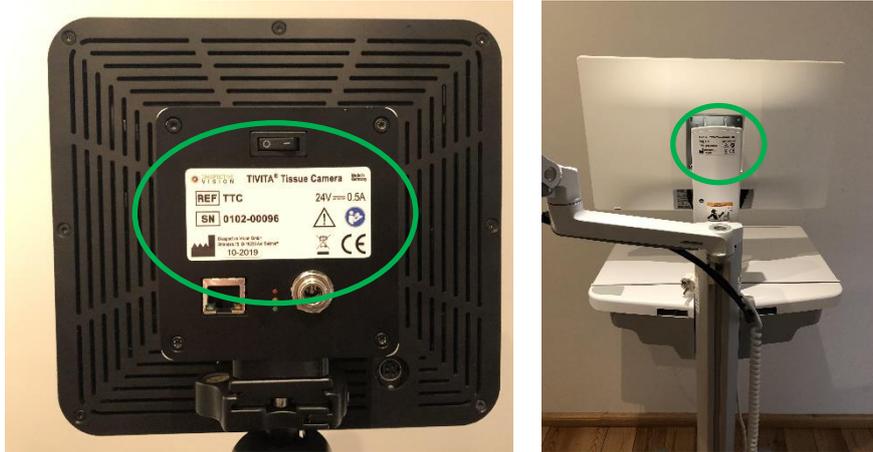
Lors de l'utilisation des systèmes TIVITA Caméra, une fracture s'est produite à l'extrémité supérieure de l'élément de bras, qui est directement fixé au Chariot motorisé, entraînant la chute des deux autres éléments du bras et de la Caméra. Si les bras sont alignés dans une position défavorable, il se crée un levier qui peut conduire à ce défaut.

Dans le pire des cas, la récurrence d'un tel défaut peut conduire à un danger pour l'opérateur ou le patient.

- Avant chaque utilisation de la Caméra, vérifiez que le segment de bras concerné (Figure 1) n'a pas subi de dommages éventuels.
- Si des dommages évidents (vis manquante, bras cassé, etc.) peuvent être détectés, veuillez ne pas utiliser le système, mais contactez-nous.
- **S'il n'y a pas de défauts perceptibles, vous pouvez utiliser le système comme d'habitude !**
- Veuillez éviter la position du bras illustrée à la Figure 2.
- Si cela est possible, essayez de remplacer les éléments de bras 1 et 2 (Figure 3).
- Nous travaillons sur une nouvelle solution pour cet élément. Dès qu'une solution fonctionnelle sera disponible, nous vous informerons des prochaines étapes.
