**Notification de sécurité produit URGENTE**

**Philips Image Guided Therapy Corporation**

Système de laser Philips (LAS-100) avec numéro de version logicielle 0.5.0.3  
Error 106 (Erreur 106) et Error 108 (Erreur 108)

Octobre 2022

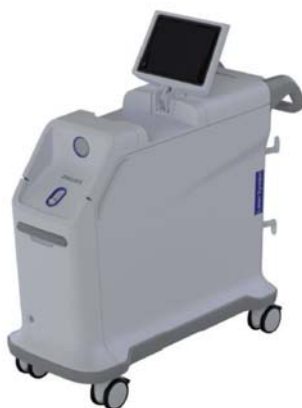
Figure 3 : Système de laser LAS-100 Philips

Le système de laser LAS-100 Philips (voir la Figure 3) est utilisé lors de procédures interventionnelles mini-invasives dans le système cardiovasculaire, et pour le retrait de sondes cardiaques de stimulateurs cardiaques et de défibrillateurs.

Comme traitement alternatif, le système de laser à excimère CVX-300, qui est cliniquement équivalent au système de laser LAS-100 Philips, peut être utilisé, s'il est disponible, pour l'athérectomie périphérique et coronaire et l'extraction de sondes conformément au manuel d'utilisation des cathéters laser.
