Remplacement du clapet de fermeture jaune des Moteurs
ROTAFLOW pour Système ROTAFLOW.

NOTIFICATION DE SÉCURITÉ URGENTE

Référence FSCA : 687769 - Remplacement du clapet de fermeture du moteur ROTAFLOW

Produits concernés : Moteur ROTAFLOW (référence 701022161)

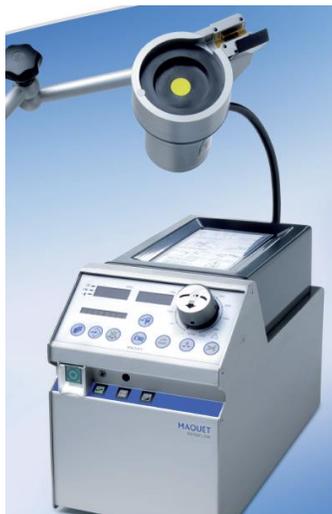
Figure 2 : Système ROTAFLOW avec moteur ROTAFLOW

Maquet Cardiopulmonary GmbH a reçu une réclamation selon laquelle, pendant le traitement d'un patient, la pompe centrifuge à usage unique ROTAFLOW (RF-32) s'est détachée du moteur ROTAFLOW lors d'un léger contact avec le circuit d'ECLS, car le clapet de fermeture jaune n'était pas correctement fixé.

Au cours d'une analyse des causes profondes, il a été identifié que, pendant une courte période, le nouveau clapet de fermeture jaune du moteur Rotaflow II a été envoyé comme pièce de rechange pour remplacer le clapet de fermeture noir d'origine du moteur ROTAFLOW et pouvait être assemblé sur le moteur ROTAFLOW. Une incompatibilité a été constatée entre les deux couvercles de fermeture (noir et jaune) et les deux versions du moteur Rotaflow II/ROTAFLOW. Le clapet de fermeture jaune est uniquement compatible avec le moteur Rotaflow II.
