FSN Ref: **FSN-2023-01**

Avis sur la sécurité des produits

Kit de drainage ASEPT® et kit de drainage ASEPT® L du fabricant pfm medical mepro

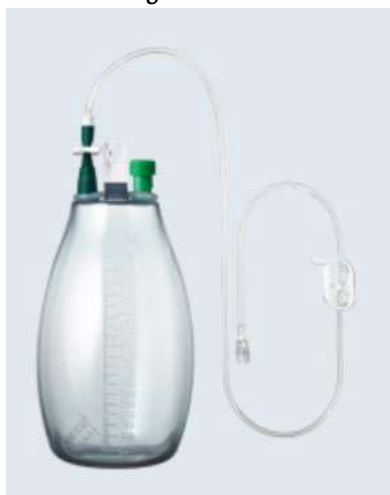
Kit de drainage ASEPT®

Suite à diverses réclamations de clients, le fabricant a constaté, dans le cadre de son enquête sur les faits, que l'ouverture de la pièce de serrage verte pouvait être altéré en raison d'un défaut de matériau sur les lots concernés.

Remarque importante : pour maintenir les soins aux patients, le clamp vert peut être rendu courant en pétrissant la zone concernée.
