URGENT : AVIS SECURITE PRODUITS / RAPPEL DE LOTS

CombiSet® contenant un flacon de Redon de pfm medical mepro GmbH
conformément à l'**annexe 1**

FSN Ref: FSN-2023-02

Avis sur la sécurité des produits

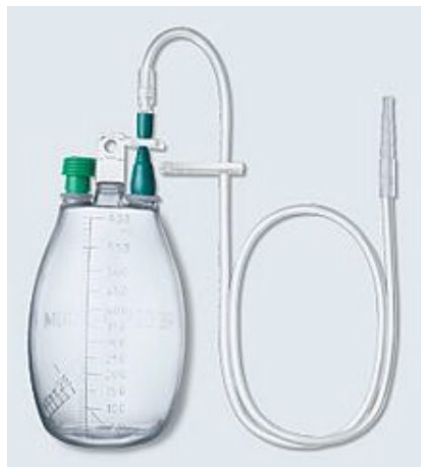
Flacon Redon OP

Suite à diverses réclamations de clients, le fabricant a constaté, dans le cadre de son enquête sur les faits, que l'ouverture de la pièce de serrage verte pouvait être altérée en raison d'un défaut de matériau sur les lots concernés.

Remarque importante: pour maintenir les soins aux patients, la pièce verte peut être rendue opérationnelle en pétrissant la zone concernée.
