**Notification de sécurité produit URGENTE**

**Les systèmes Philips Ingenia équipés avec la mise à niveau Evolution du logiciel R5.7.1 peuvent ne pas émettre d'avertissement en cas de réglage de ventilation faible, ce qui peut entraîner une augmentation de la température corporelle ou une sensation de brûlure**

Mai 2024

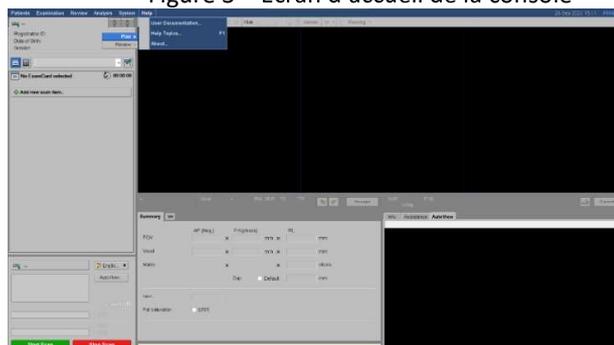
Figure 3 – Écran d'accueil de la console

- a. Accédez à l'écran principal de la console de l'opérateur et sélectionnez le symbole représentant un point d'interrogation (reportez-vous à la Figure 3) ou appuyez sur la touche **F1**.

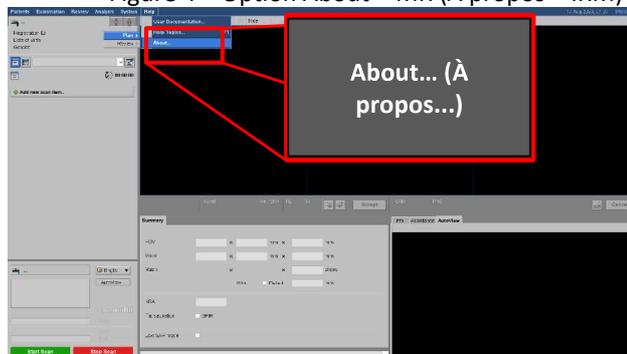
Figure 4 – Option About – MR (À propos – IRM)

- b. Sélectionnez l’option **About – MR** (À propos de – IRM) dans la liste qui s’affiche. (voir la Figure 4).

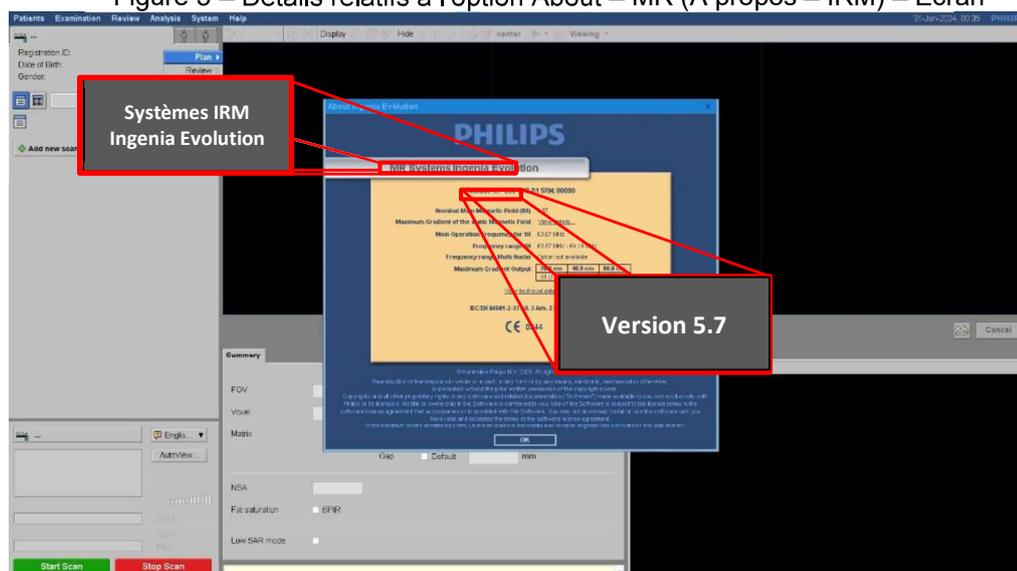
Figure 5 – Détails relatifs à l’option About – MR (À propos – IRM) – Écran

- c. Vérifiez le nom du système et la version logicielle dans la fenêtre contextuelle (reportez-vous à la Figure 5). La configuration se trouve dans l’en-tête, après les mots **MR Systems (Systèmes IRM)**. La version logicielle est indiquée sous cette section, à côté de la mention **Version**.
