Nouvel avis de sécurité sur le terrain
Correction urgente d'un dispositif médical – Grippage des bagues de retenue des champs stériles pour bras d'instrumentation da Vinci SP (ISIFA2025-07-C)

ISIFA2025-07-C Annexe A : Liste des numéros de lot des champs stériles da Vinci SP concernés

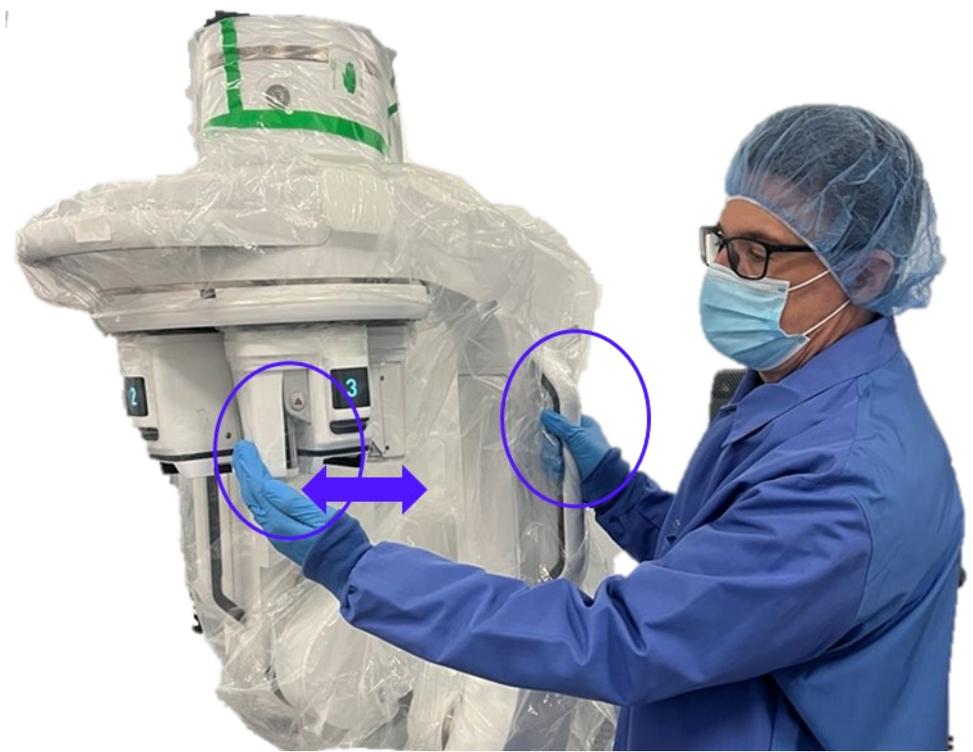
Figure 5 : Comment pivoter l'ensemble du mécanisme d'entraînement de l'instrument

- a. Incapacité de pivoter le mécanisme d'entraînement de l'instrument sur 360° dans les deux sens
 - b. Message sur le chariot d'imagerie indiquant que le champ stérile n'est pas correctement fixé (message sur le chariot d'imagerie : « Vérifiez que le champ stérile est fixé aux 4 clips du bras d'instrumentation » ou « Champ stérile mal fixé ou manquant. Le champ stérile est peut-être mal fixé et pourrait tomber. Vérifiez que le champ stérile est correctement accroché aux 4 supports pour continuer »).

- c. La bague extérieure du champ stérile retombe sur la partie gris métallisé du système (voir les figures 6a et 6b ci-dessous).
 - d. Un des 4 repères gris foncé sort des connecteurs gris foncé pendant la rotation (voir la figure 7).

3. Tout en maintenant le bouton de débrayage du bras d'instrument enfoncé, pivotez manuellement l'ensemble du mécanisme d'entraînement de l'instrument (voir la figure 5) dans un sens sur 360°. Ensuite, pivotez le mécanisme d'entraînement de l'instrument sur au moins 360° dans l'autre sens. La figure 5 illustre une façon de pivoter l'ensemble du mécanisme d'entraînement de l'instrument. Arrêtez-vous immédiatement et rappelez sur « déploiement en vue de la mise en place du champ stérile » pour ramener l'ensemble du mécanisme d'entraînement de l'instrument en position initiale et remplacer le champ stérile si vous observez l'un des comportements suivants :
