## **Avis relatif à la sécurité urgent**

Pour électrodes de défibrillation :

50116 - REF DF28N SKINTACT DF28N Adulte

50518 - REF DF30G SKINTACT DF30G Pédiatrique

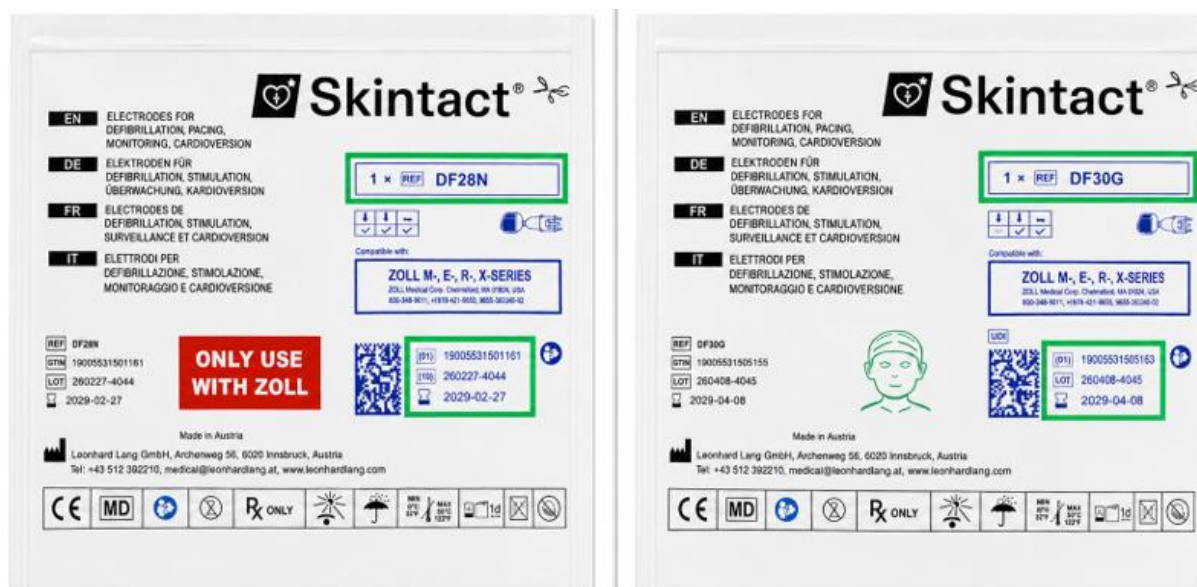
Figure 1 Identification de produit potentiellement affecté selon REF, Numéro de lot et Date d'expiration sur l'étiquette.
