**Objet** : Mises à jour du logiciel pour défibrillateurs (CRT-D) et stimulateurs (CRT-P) de resynchronisation cardiaque afin de corriger le problème d'interaction de programmation du paramètre de correction ventriculaire gauche (VG) positive (relevé dans des communications précédentes envoyées en décembre 2017 et plus récemment en novembre 2018 – Référence : 92179817-FA).

**Résumé de la notification d'information de sécurité :**

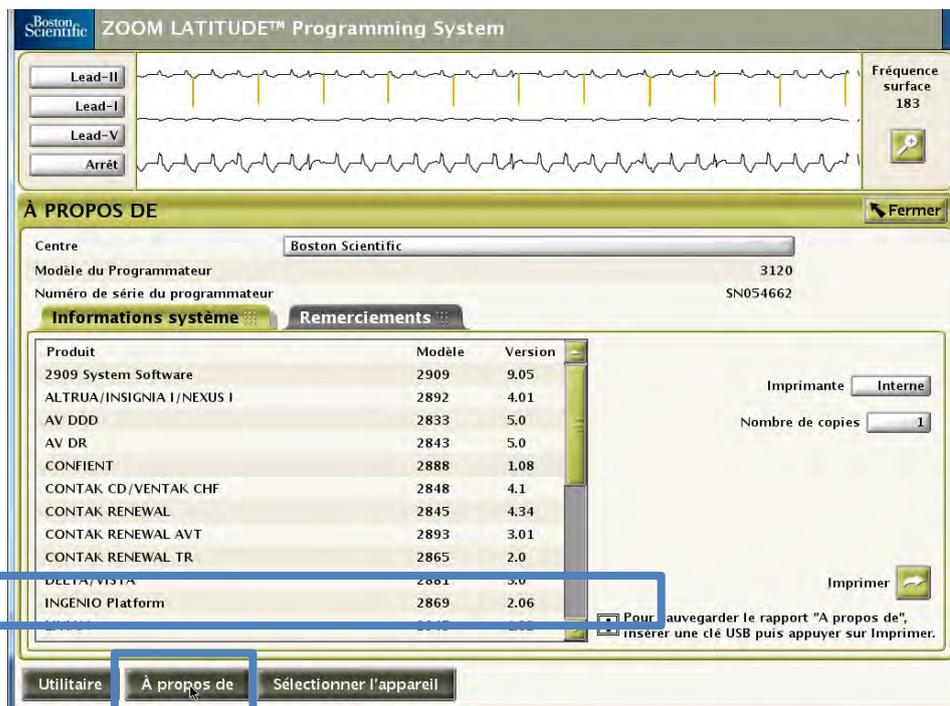
Sélectionnez le bouton « À propos de » (About) et vérifiez le modèle et la version du logiciel.

Le logiciel v2.06 modèle 2869 prend en charge les CRT-P du tableau 1.

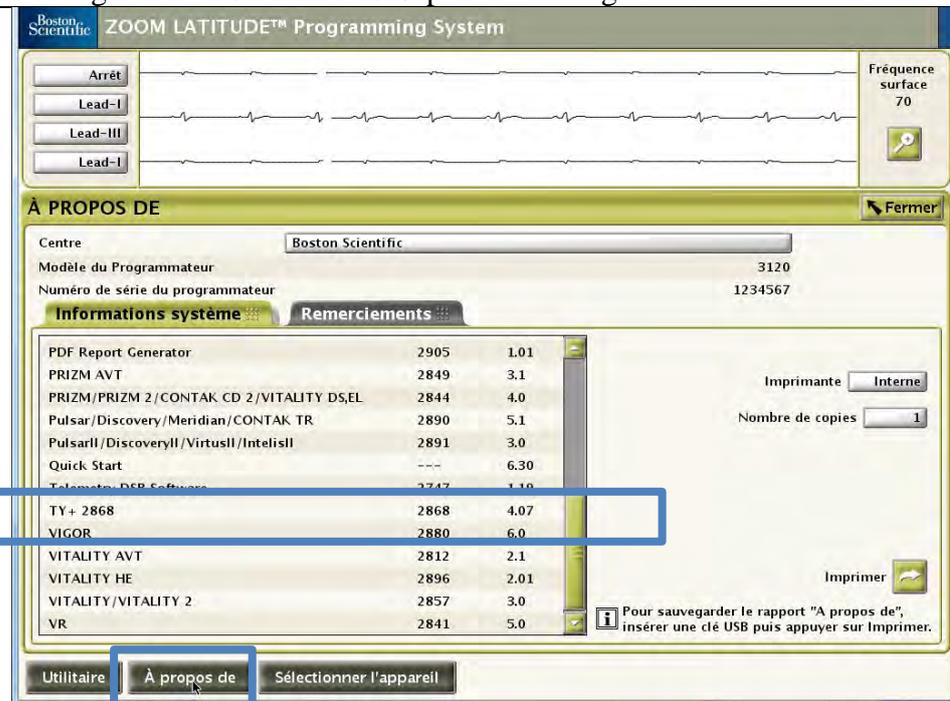
Le logiciel v4.07 modèle 2868 précédemment déployé prend en charge les CRT-D du tableau 2.

Les dispositifs pris en charge qui sont interrogés par ce logiciel ne présentent plus de risque de passage en mode de sécurité permanent pour cause d'interaction entre les paramètres de correction VG positive, de valeurs de Blank A après stim. V et de préférence de suivi.
