URGENT FIELD SAFETY NOTICE
AVIS URGENT - INFORMATION DE SÉCURITÉ
COOLSCULPTING® ELITE – Mise à jour logiciel

Nom commercial : Système CoolSculpting® Elite
Référence du dispositif : CS-S3-001-D-00 ou CS-S3-001-I-00
Référence FSCA/FSN : FSCA-21-001-CSElite/FSN-21-001-CSElite
Type d'action : Mise à jour du dispositif (nouvelle version du logiciel)

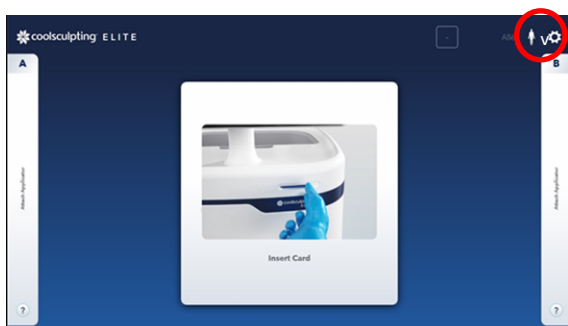
1. Appuyez sur l'icône des outils située en haut à droite de l'écran.

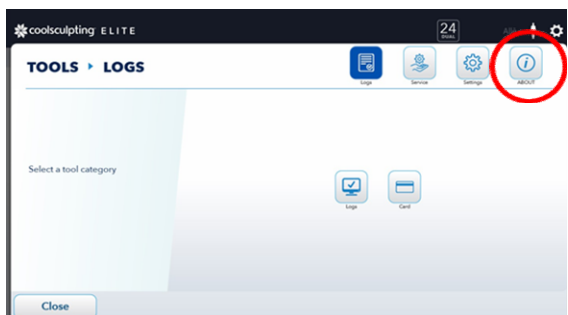
2. Après avoir sélectionné « Tools » (Outils), sélectionner le bouton « ABOUT » (À propos de).

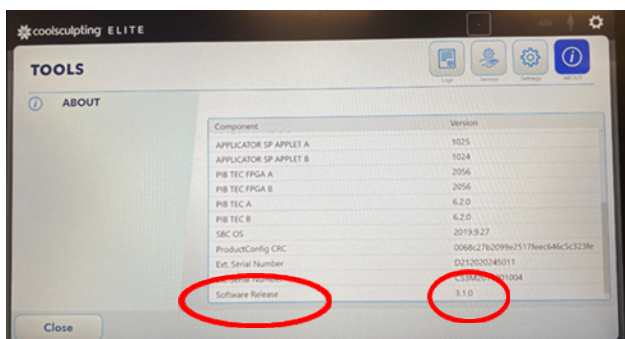
3. Faites défiler l'écran si nécessaire et vérifiez que le champ « Software Release » (Version du logiciel) indique la version 3.1.0.
