**Notification de sécurité produit**  
**Application Philips StentBoost Live R2.0**  
**Les images radiologiques peuvent ne pas être traitées**

**02 Février 2022**

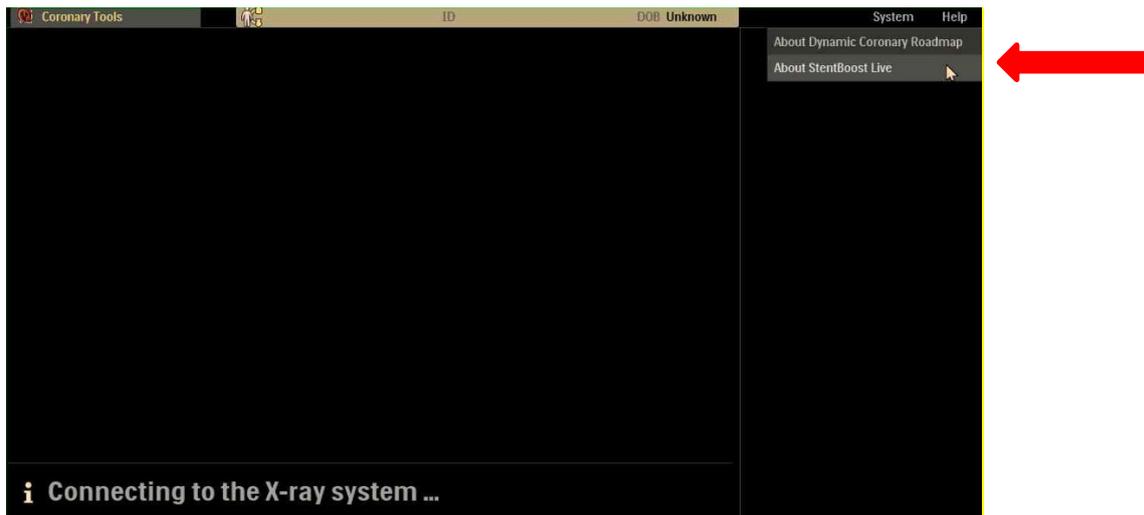
Figure 1 : Emplacement de la zone “À propos de” dans l’interface utilisateur.

L'application Philips StentBoost Live R2.0 utilisée avec les systèmes Philips Allura et Azurion est concernée par ce problème. Vous pouvez voir la version du logiciel de l'application Philips StentBoost Live en cliquant sur la zone "À propos de" qui s'affiche à l'ouverture de l'application (voir les Figures 1 et 2).

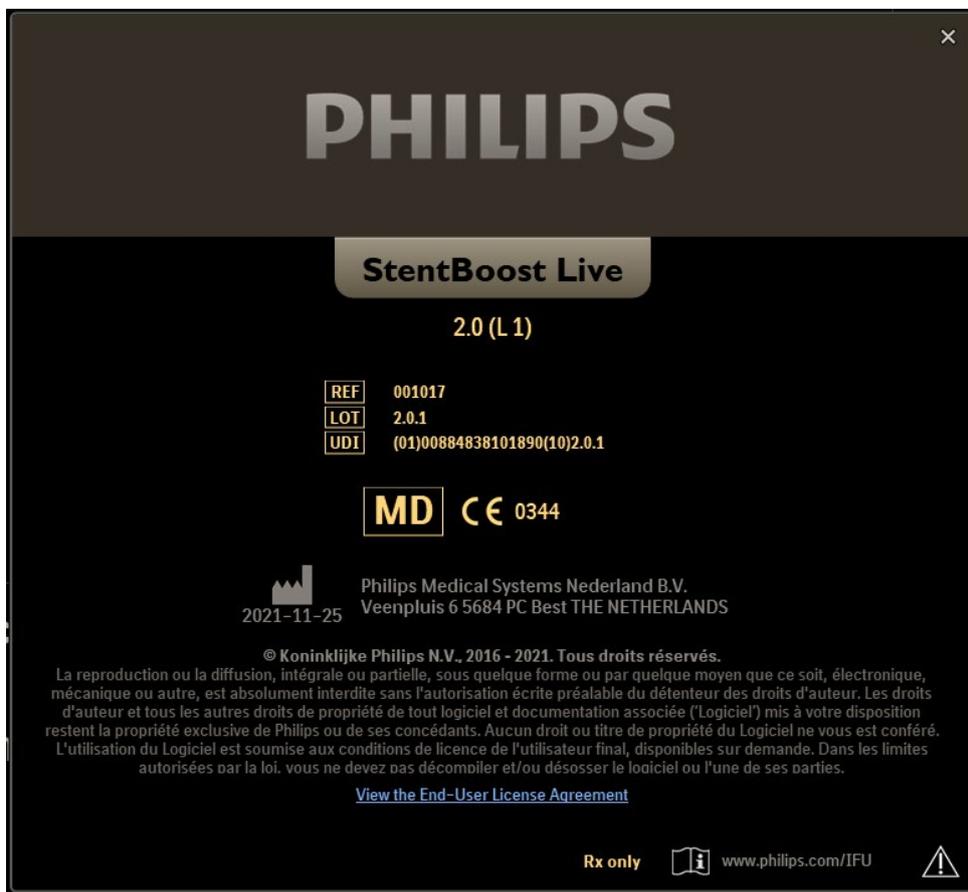
Figure 2 : Version logicielle de StentBoost Live.
