### Information urgente de sécurité

Défibrillateurs cardiaques implantables (DCI) simple, double et triple chambre (VR, DR et CRT-D) Medtronic Cobalt XT™, Cobalt™ et Crome™

**Risque de choc à énergie réduite intermittente en raison de l'activation de la fonction de protection contre les courts-circuits**  
Mise à jour logicielle

Référence Medtronic : FA1225

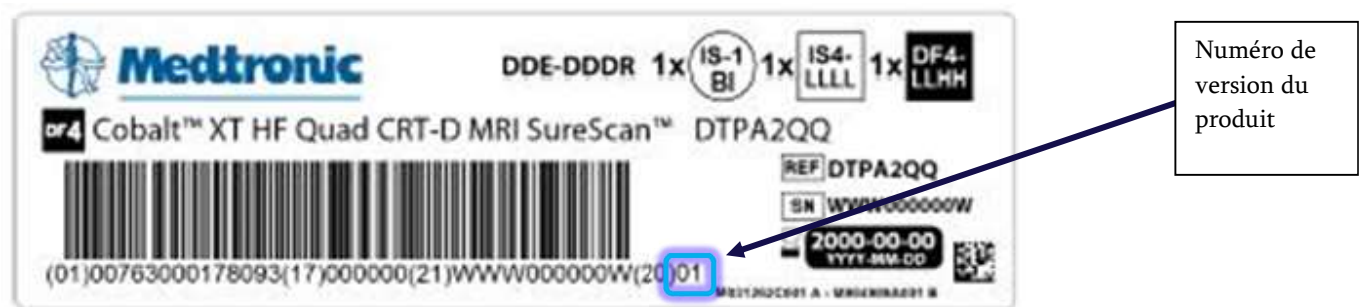
Dans l'attente des autorisations réglementaires, pour les nouvelles implantations de dispositifs, les médecins peuvent identifier si un dispositif a reçu la mise à jour sur la chaîne de fabrication par la présence d'un « numéro de version du produit » de 01 - situé sous le code-barres figurant sur l'emballage du dispositif.

Remarque : Si l'emballage du dispositif ne contient pas de « 01 » pour le numéro de version, alors lors de l'implantation, le dispositif recevra automatiquement la mise à jour par interrogation avec toute tablette SmartSync qui a été mise à jour à la version 7.1.1 ou supérieure de l'application D00U005.

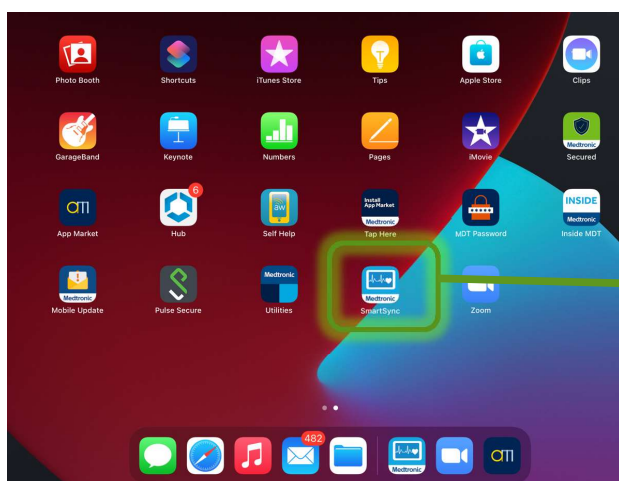
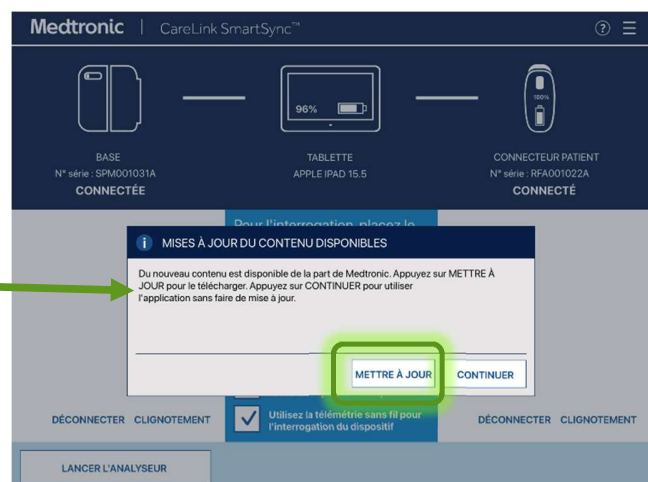
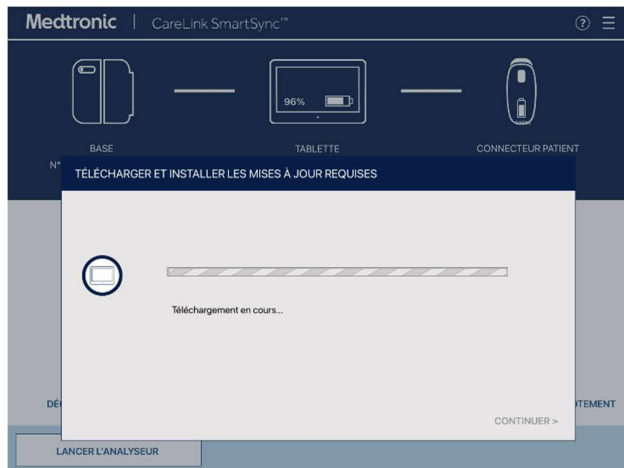
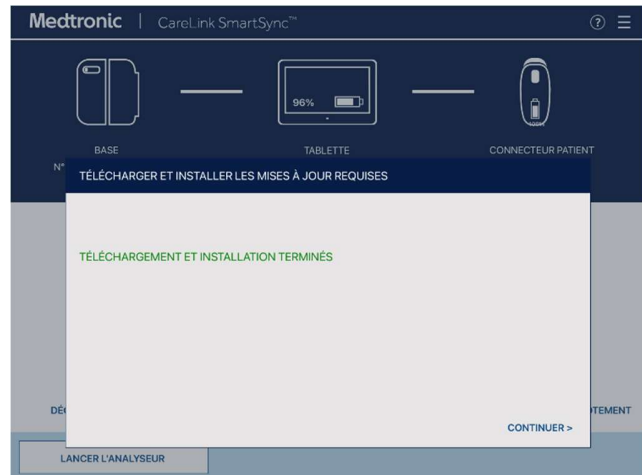
### Comment mettre à jour mon logiciel d'application SmartSync™ pour corriger le problème décrit dans la communication informative de juin 2022 ?

Sur n'importe quelle tablette, vous pouvez installer la version la plus récente de toutes les applications en vous connectant à Internet et **en recherchant automatiquement** les mises à jour disponibles avec l'application SmartSync (voir les images ci-dessous) OU **en recherchant manuellement** les mises à jour disponibles en accédant à l'écran Informations sur le logiciel et en exécutant la fonction Rechercher les mises à jour. Si vous avez besoin d'aide, contactez votre représentant Medtronic.

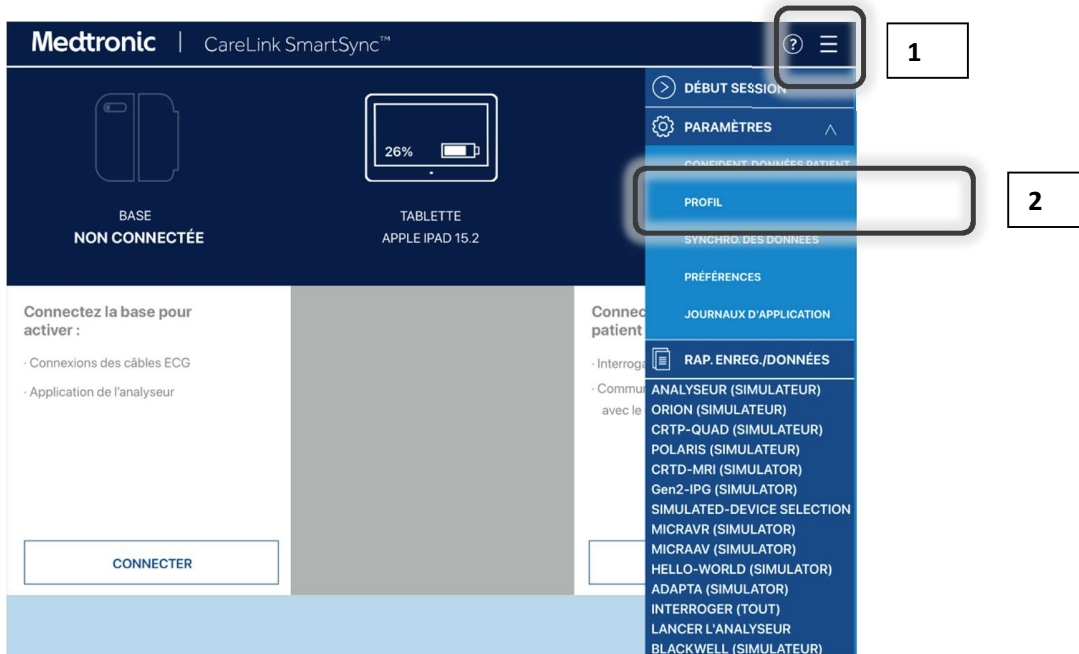
### Comment vérifier si le logiciel mis à jour est déjà installé sur une tablette SmartSync ?

Sur n'importe quelle tablette, vous pouvez contrôler la version du logiciel d'application quelle que soit la famille de dispositifs en procédant comme suit :

Si la mise à jour logicielle corrigeant ce problème a déjà été installée, les versions suivantes sont affichées :

- Application Cobalt/Crome version 7.1.1 (ou supérieure)
