Objet : notification de développement d'une nouvelle version logicielle en vue de résoudre des actions urgentes de sécurité

À la date de cette lettre, Medtronic a développé une nouvelle version du logiciel pour l'application du programmeur médecin (« Clinician Programmer Application », CP) Vanta™ A71200 (v2.0.2465) pour résoudre les trois problèmes suivants.

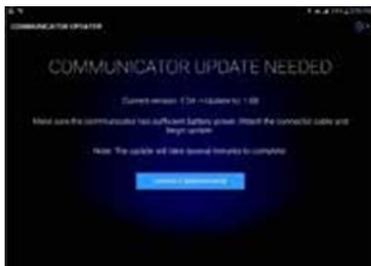
- 1 Retirez le couvercle de la tablette et tous les accessoires empêchant la connexion du câble du communicateur à un port USB.
- 2 Après avoir effectué la mise à jour de **Medtronic Communication Manager** (Gestionnaire de communications de Medtronic) dans **App Catalog** (Catalogue des applications), ouvrez l'application **Communicator Updater (Logiciel de mise à jour du communicateur)**.
- 3 Allumez le communicateur et connectez-le à la tablette avec le cordon de couplage.
- 4 Sélectionnez **Update (or Recover) Communicator** (Mettre à jour (ou récupérer) le communicateur).

- 5 Pendant la mise à jour du communicateur, **ne le déconnectez pas**.
- La mise à jour durera plusieurs minutes. Veuillez patienter jusqu'à ce que l'écran **Update Successful** (Mise à jour réussie) s'affiche.
- Si l'écran **Update Successful** (Mise à jour réussie) s'affiche, sélectionnez **Done** (Effectué) et procédez au couplage du communicateur.

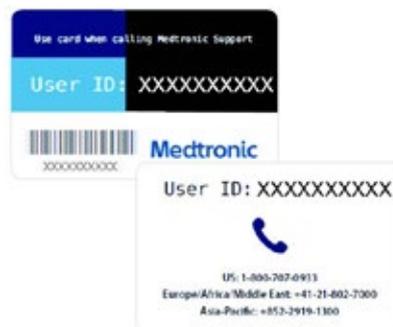
Carte d'identification de l'utilisateur

Utilisez la carte d'identification de l'utilisateur que vous avez reçue avec le programmeur du médecin lorsque vous appelez les services d'assistance informatique Medtronic Healthcare.
