ALERTE D'AVIS DE SECURITE SUR LE TERRAIN

Moniteur foetal Team3

Nom(s) du produit :	TEAM3A & TEAM3I
Numéros de série concernés :	Tous
Commande / Codes d'identification (DI) :	Voir annexe 1 pour toutes les variantes
Produit vendu en premier :	Octobre 2016

Résolution en résumé :	Mettre à niveau le moniteur foetal avec le logiciel révisé (v19.4)
Aucune page :	15 inclus du formulaire de déclaration

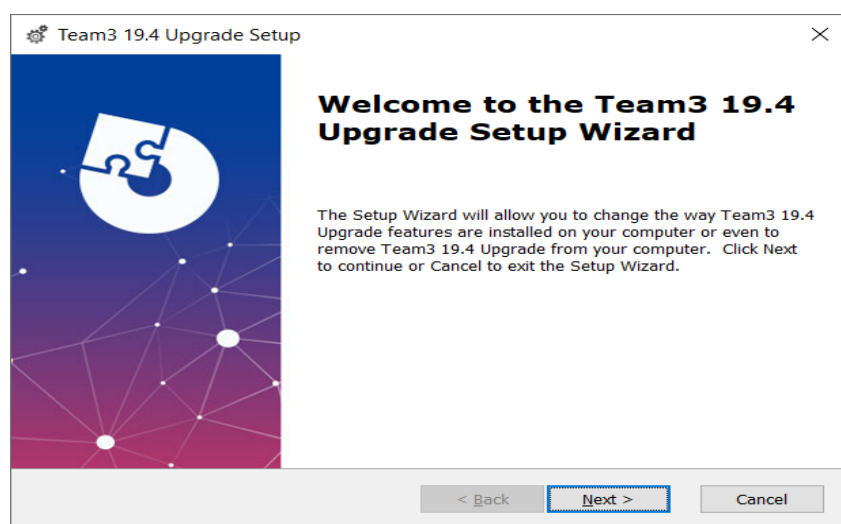
Une fois téléchargé, lancez l'exécutable 'Team3 19.4 Upgrade.exe' pour installer le logiciel sur le PC. Faites un clic droit sur l'exécutable, sélectionnez "Exécuter en tant qu'administrateur" et entrez les informations d'identification de l'administrateur. L'assistant de configuration s'affiche :

Suivez les étapes de l'assistant de configuration pour terminer l'installation.

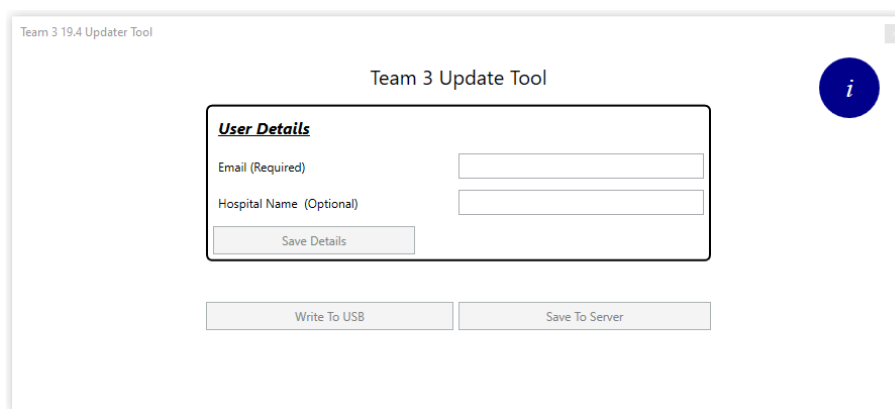
L'écran principal suivant s'affiche. Notez qu'à la première exécution, tous les boutons de commande sont grisés et indisponibles. Ce sera le cas jusqu'à ce qu'une adresse e-mail valide soit saisie dans le champ approprié.

- Entrez une adresse e-mail valide - le bouton "Enregistrer les détails" devient disponible
- Saisissez éventuellement les détails de l'hôpital et cliquez sur le bouton "Enregistrer les détails"
- Cliquez sur le bouton 'Write To USB' qui est maintenant disponible

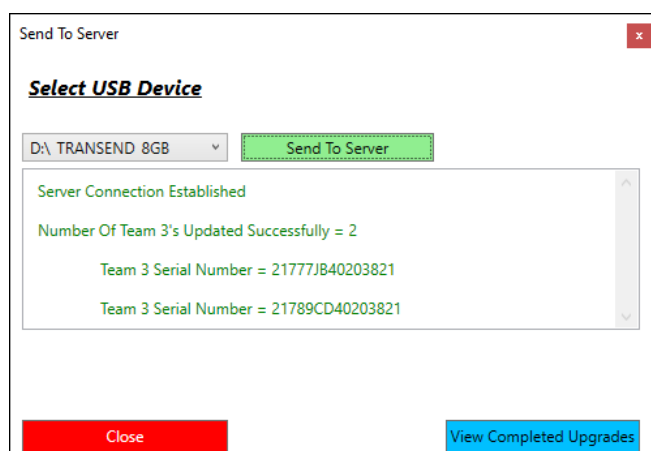
Cliquez sur le bouton 'Envoyer au serveur' pour afficher la boîte de dialogue Envoyer au serveur.

Sélectionnez la clé USB de mise à niveau dans la liste déroulante et cliquez sur le bouton "Envoyer au serveur".

Une liste des unités Team3 mises à niveau à l'aide du stick s'affiche dans la boîte de message déroulante. Si une connexion au serveur n'a pas pu être établie, veuillez réessayer plus tard.

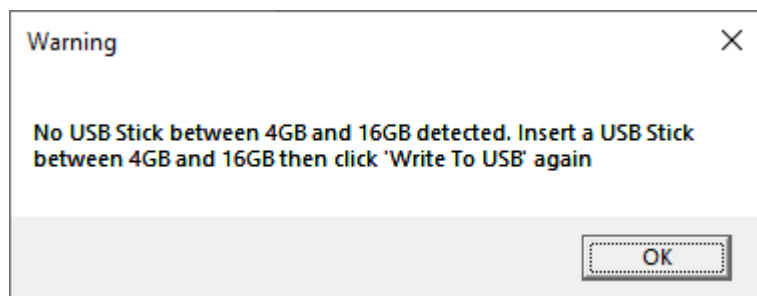
Si aucune clé USB appropriée n'est insérée lors de la tentative d'écriture des fichiers de mise à niveau, le message suivant s'affiche :

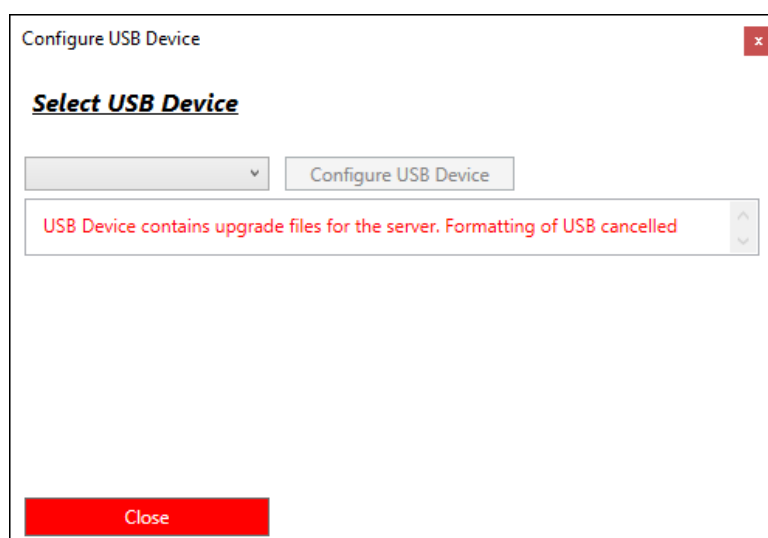
Si la clé USB contient des fichiers journaux créés lors d'une opération de mise à niveau, le message suivant s'affiche lors de la tentative d'écriture des fichiers de mise à niveau :

Dans ce cas, fermez la boîte de dialogue et remplacez la clé USB sur avant de réessayer.
