Notification de Sécurité Produit URGENTE

Système Spectral CT 7500 avec la version logicielle 5.0.0.X
Problèmes logiciels susceptibles d’entraîner des erreurs de diagnostic, un nouvel examen de tomodensitométrie ou une odeur de brûlé et de la fumée

Décembre 2023

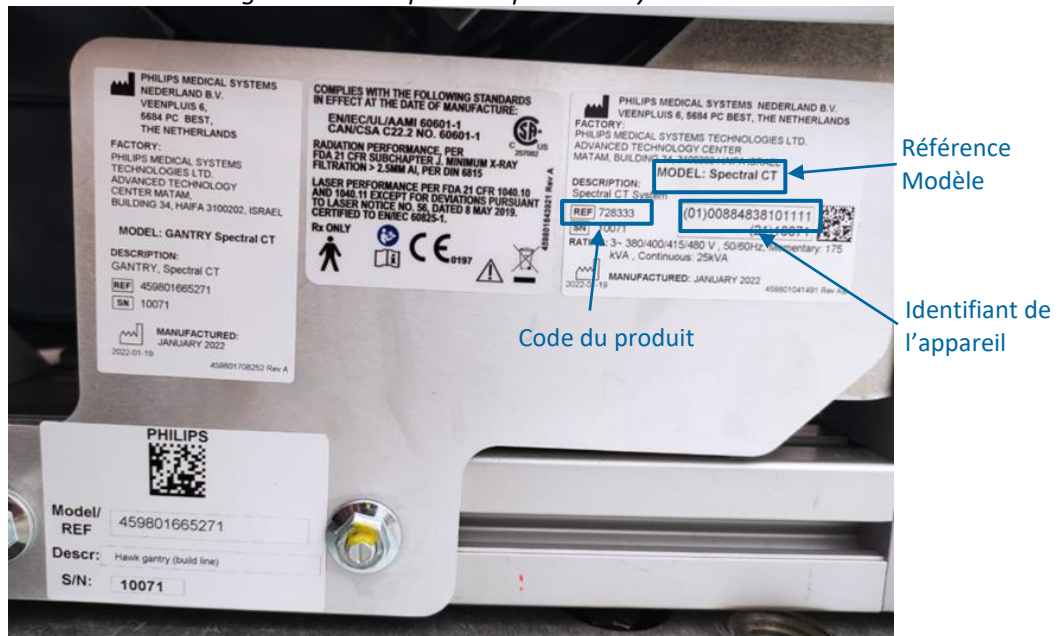
Figure 1 : exemple d’étiquette de système.

Ces problèmes concernent les systèmes Spectral CT 7500 dont l’identifiant de l’appareil est 00884838101111 ou 00884838111103. Trouvez l’identifiant de l’appareil, le code produit (728333 ou 728340) et le nom du modèle du produit (Spectral CT) indiqués sur le coin inférieur droit à l’arrière du statif, comme illustré sur la Figure 1.

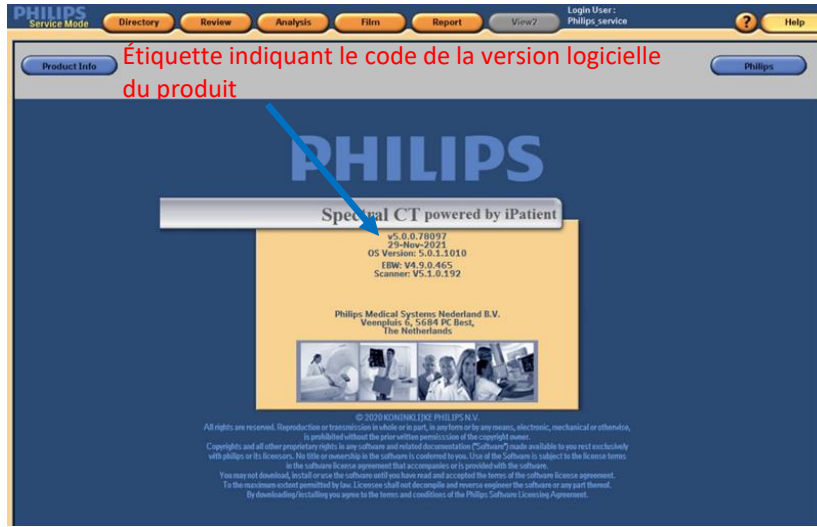
Figure 2. Version logicielle du système Spectral CT 7500 illustrée à titre d'exemple.

1. Accédez à l’écran d’accueil et cliquez sur le bouton **Help** (Aide).
2. Sélectionnez **About** (À propos de) pour afficher la version logicielle, comme illustré sur la Figure 2. Le nom de la version logicielle commence par un **v**.

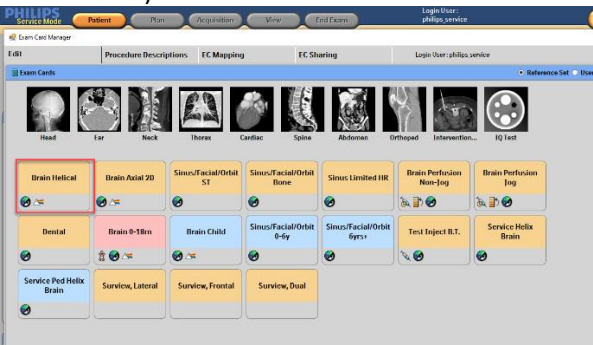
</p>
<p>3) Sélectionnez le groupe de cartes d'examen Head (Tête).</p>	<p>3) Sélectionnez le groupe de cartes d'examen approprié. Sur cette illustration, Abdomen est sélectionné.</p>
<p>4) Sélectionnez la carte d'examen à modifier (Brain Helical [Crâne hélicoïdal] illustrée ci-dessous).</p>

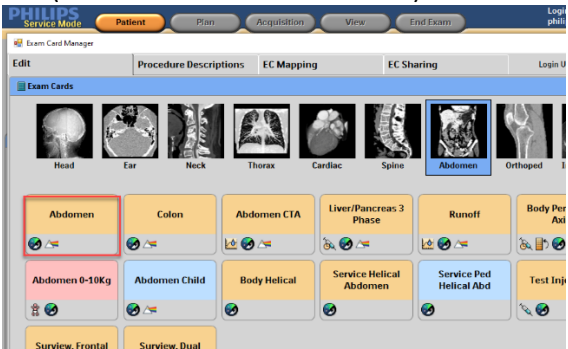
<p>4) Sélectionnez la carte d'examen à modifier (Abdomen illustrée ci-dessous).</p>

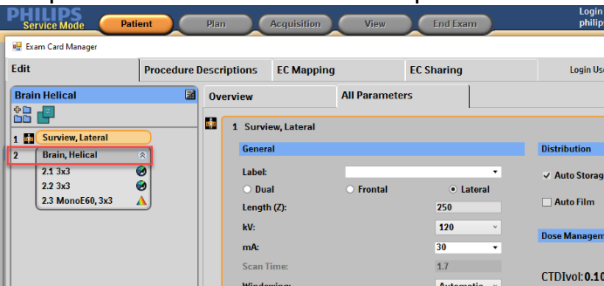
<p>5) La carte d'examen s'ouvre et affiche les paramètres. Sélectionnez l'acquisition.</p>

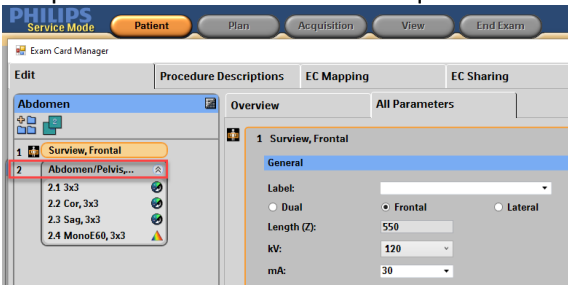
<p>5) La carte d'examen s'ouvre et affiche les paramètres. Sélectionnez l'acquisition.</p>

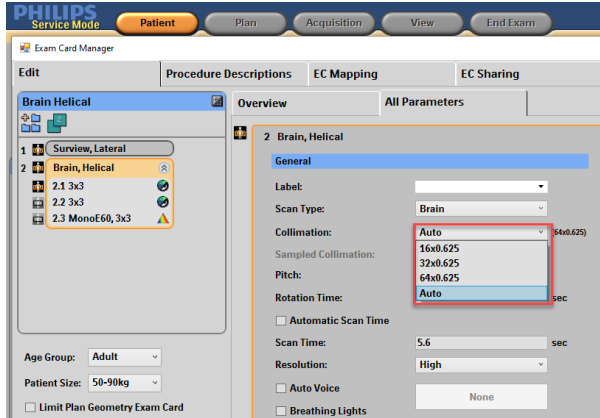
6) Les paramètres d'acquisition s'affichent. Sélectionnez le menu déroulant des choix de **Collimation**.

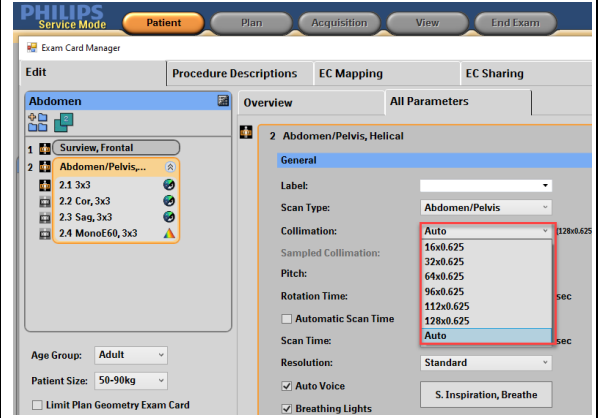
6) Les paramètres d'acquisition s'affichent. Sélectionnez le menu déroulant des choix de **Collimation**.

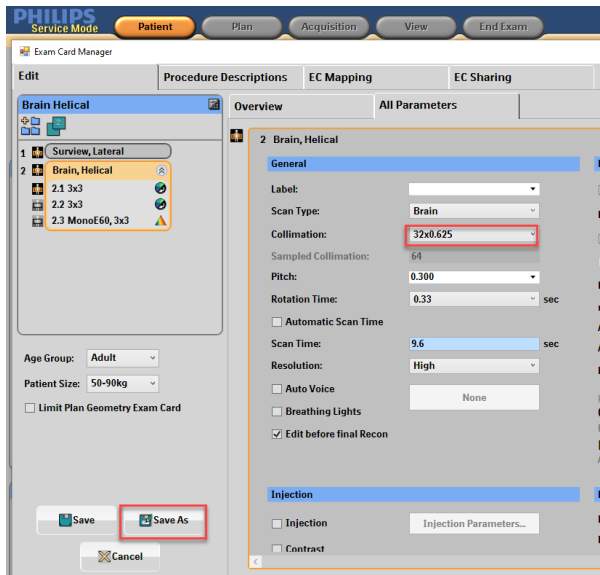
7) Sélectionnez **Collimation: 32x0.625**, puis cliquez sur **Save As (Enregistrer sous)** dans le coin inférieur gauche de l'écran.

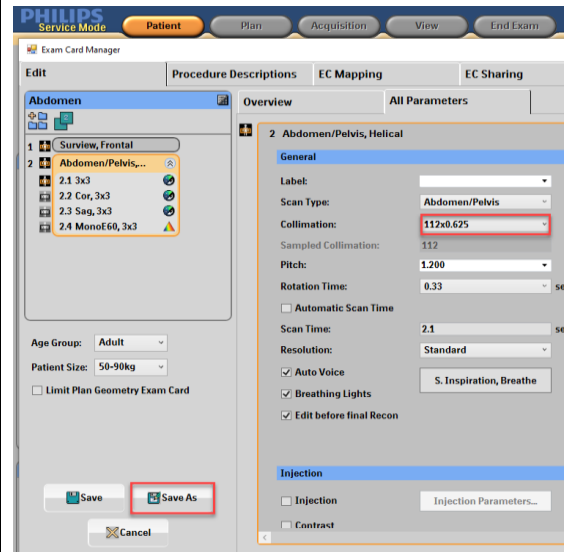
7) Sélectionnez une collimation inférieure à 128 x 0,625. Sur cette illustration, **Collimation: 112x0.625** est sélectionné. Cliquez ensuite sur **Save As (Enregistrer sous)** dans le coin inférieur gauche de l'écran.

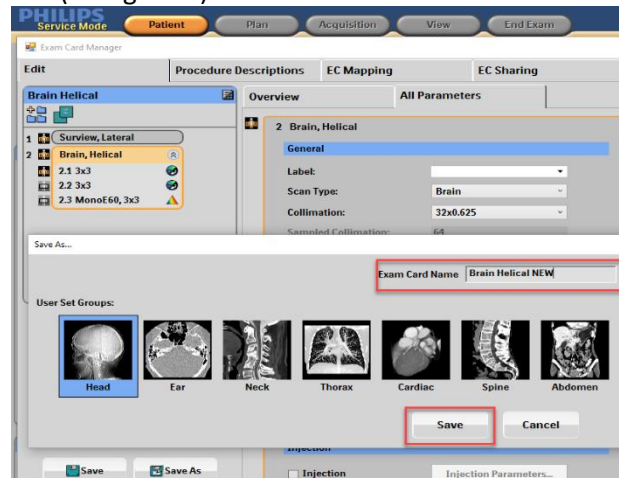
8) Mettez à jour le nom de la carte d'examen dans la section **Exam Card Name** (Nom de la carte d'examen) et cliquez sur **Save** (Enregistrer).

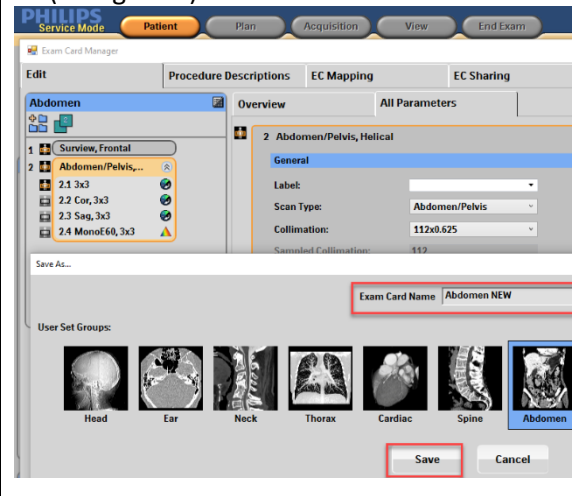
8) Mettez à jour le nom de la carte d'examen dans la section **Exam Card Name** (Nom de la carte d'examen) et cliquez sur **Save** (Enregistrer).
