**Notification de sécurité produit URGENTE**

Systemes Zenition 50 et Zenition 70

Perte potentielle de la fonctionnalité d'imagerie radiologique et du mouvement vertical de l'arceau

Octobre 2024

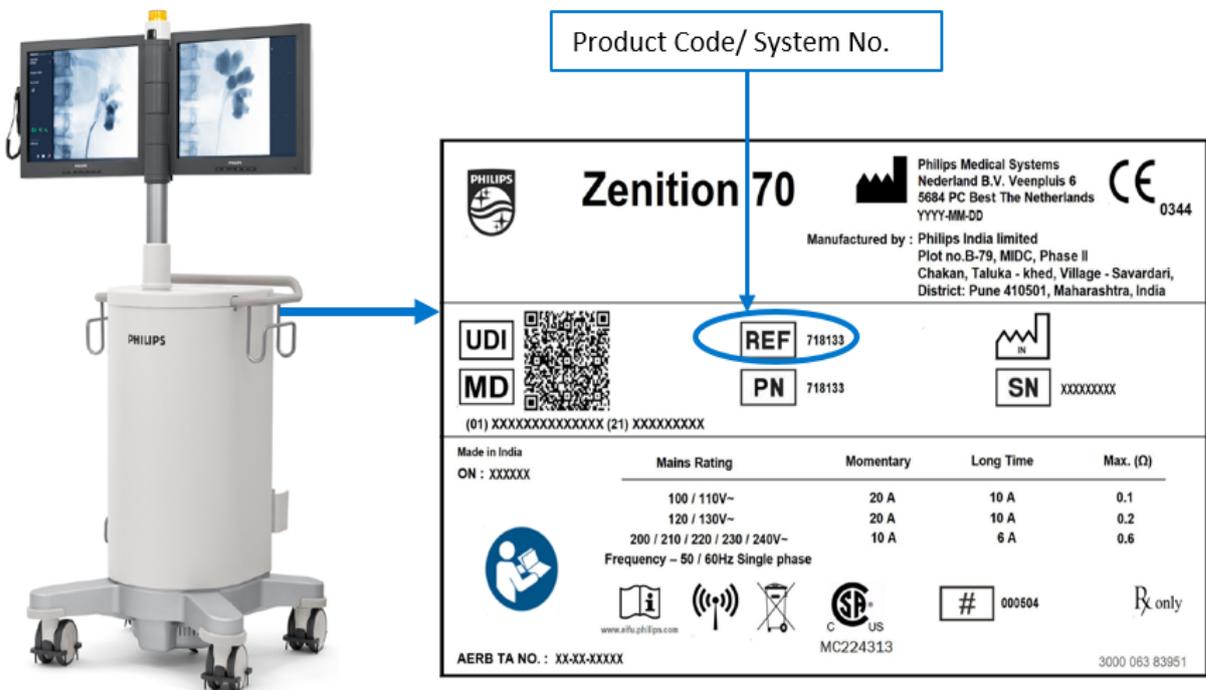
\*Fig-1 Poste Mobile View

Le nom et le numéro de modèle du système se trouvent sur l'étiquette d'identification du système (Fig-2). Cette étiquette se trouve à l'arrière du poste Mobile View (MVS) (Fig-1).

\*Fig-2 Étiquette d'identification du système
