Notification URGENTE de sécurité produit

Système Philips Allura R8.2.x

Problème logiciel pouvant entraîner une perte de fonctionnalité d'imagerie (rayons X)

JUILLET 2025

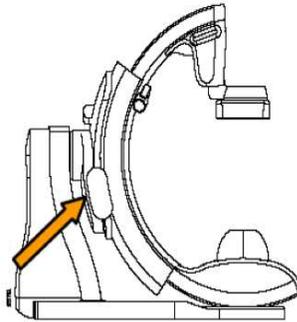
Figure 1 : étiquette d'identification du système

Le numéro du produit et le numéro de modèle du système se trouvent sur l'étiquette d'identification du système située sur le statif du système (Figure 1) : La version logicielle des systèmes Philips Allura peut être identifiée au démarrage (Figure 2).
