## **Notification URGENTE de sécurité produit**

Philips Allura FC et Intuis

Risque de choc électrique pour le personnel clinique et le personnel de maintenance en raison d'un problème de mise à la terre

MAI 2025

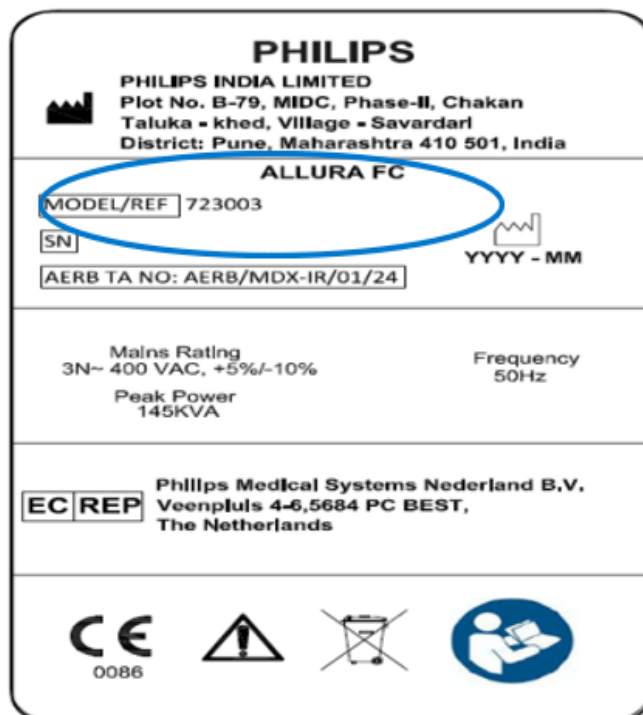
Le nom et le numéro de modèle du système se trouvent sur l'étiquette d'identification du système (Figure 1). Cette étiquette est apposée sur les caches du statif de l'arceau.

Figure 1 : étiquette d'identification du système  
L'image ci-dessus n'est fournie qu'à titre indicatif.
