**Notification de sécurité produit URGENTE****Systèmes Allura Xper**

Défecteur d'air manquant susceptible d'entraîner une perte de fonctionnalité d'imagerie (rayons X)

Juillet 2025

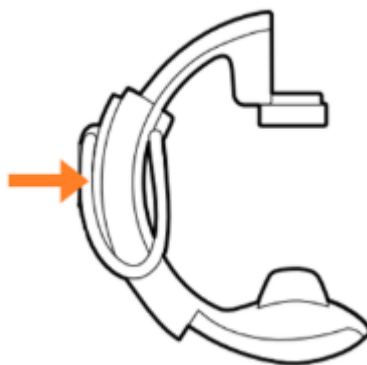
Figure 1 : Étiquette d'identification du système

Le code et la description du produit se trouvent sur l'étiquette d'identification du système située sur le statif (reportez-vous à la Figure 1) :
