**Notification URGENTE de sécurité produit**

**Systèmes Philips Allura Xper, Allura CV20 et Allura Centron**

Perte potentielle de la fonctionnalité d'imagerie en raison de la décharge de la batterie du BIOS

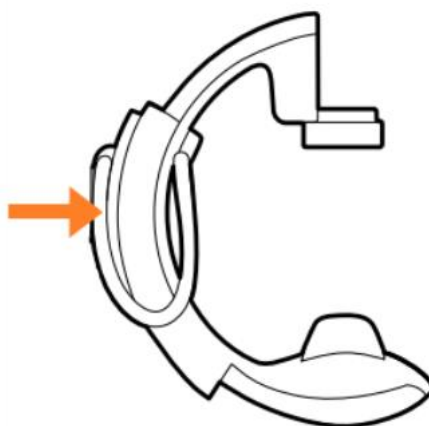
Le numéro du produit et le numéro de modèle du système se trouvent sur l'étiquette d'identification du système située sur le statif du système (Figure 1) :

Figure 1 : étiquette d'identification du système
