Notification URGENTE de sécurité produit**Systèmes Philips Azurion R3.0**

Perte potentielle de la fonctionnalité d'imagerie (rayons X) et/ou perte des mouvements motorisés et/ou contenu d'image erroné et/ou perte de données pouvant entraîner un retard ou un arrêt de la procédure et/ou des complications de procédure

Décembre 2025

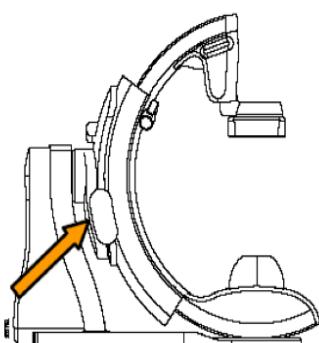
Figure 1 : étiquette d'identification du système

Le numéro du produit et le numéro de modèle du système se trouvent sur l'étiquette d'identification du système située sur le statif du système (Figure 1) : La version logicielle des systèmes Philips Azurion peut être identifiée lors du démarrage (Figure 2).
