**NOUVEAU****URGENCE : AVIS DE SÉCURITÉ – DS-26-06045****BD Kiestra™ ReadA****RÉF : 446948 Numéros de série : Tous****Type d'action : Travail de terrain****Attention : Personnel de laboratoire, personnel biomédical**

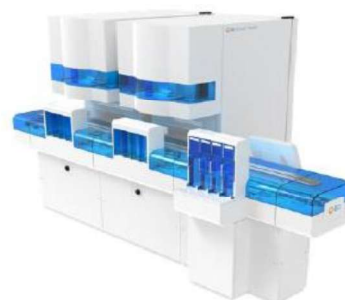
*Figure 1 : Kiestra™ ReadA***Objectif clinique principal des dispositifs**

Le BD Kiestra™ ReadA est un instrument de laboratoire fermé autoportant conçu pour l'incubation et l'imagerie de plaques de culture. Il possède un design d'armoire à porte fermée, qui isole physiquement les plaques lors de l'incubation et de l'imagerie. L'enceinte abrite l'incubateur, le matériel d'imagerie et les composants de transport des plaques au sein d'une seule unité intégrée.

Le BD Kiestra™ ReadA est un dispositif de diagnostic in vitro composé d'un incubateur et d'un module caméra. Le ReadA est utilisé pour incuber des plaques et créer des images de plaques. Les assiettes sont automatiquement retirées de l'incubateur, photographiées, puis retournées à l'incubateur ou transportées vers une autre destination spécifiée. Le BD Kiestra™ ReadA est indiqué pour une utilisation en laboratoire clinique.
