## **Notification URGENTE de sécurité produit**

Zenition 10 et Zenition 30

Formation d'arcs dans le tube à rayons X pouvant entraîner une perte temporaire de la fonctionnalité d'imagerie

11 mai 2026

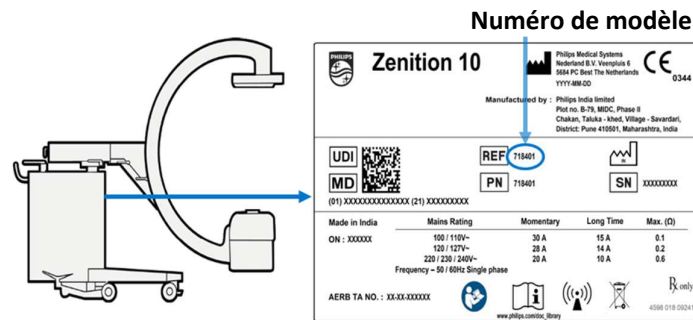
**\* Figure 1 Statif de l'arceau \* Figure 2 Étiquette d'identification du système (Emplacement de l'étiquette d'identification du système)**

Le numéro de modèle et le nom du produit sont mentionnés sur l'étiquette d'identification du système (Figure 2). Cette étiquette est placée à l'arrière du statif de l'arceau (Figure 1).
