## Notification URGENTE de sécurité produit

### Systèmes Philips Azurion R3.1

Perte potentielle de la fonctionnalité d'imagerie (rayons X) et/ou perte des mouvements motorisés pouvant entraîner un retard ou un arrêt de la procédure

30 Juillet 2026

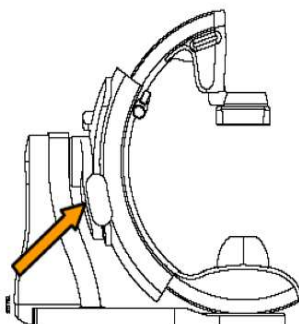
Figure 1 : étiquette d'identification du système

Le numéro du produit et le numéro de modèle du système se trouvent sur l'étiquette d'identification du système située sur le statif du système (Figure 1) : La version logicielle des systèmes Philips Azurion peut être identifiée lors du démarrage (Figure 2).
