MISE À JOUR de la notification de sécurité produit URGENTE

Trilogy Evo, Trilogy Evo O2 et Trilogy EV300

Juillet 2024

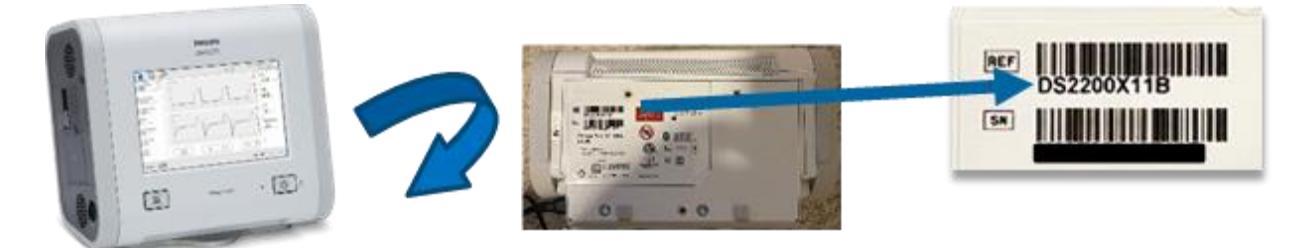
Les modèles Trilogy Evo, Trilogy Evo O2 et Trilogy EV300 peuvent être concernés par un ou plusieurs des problèmes décrits dans le présent courrier. Pour identifier le modèle de votre équipement, reportez-vous à la référence située au bas de l'appareil :

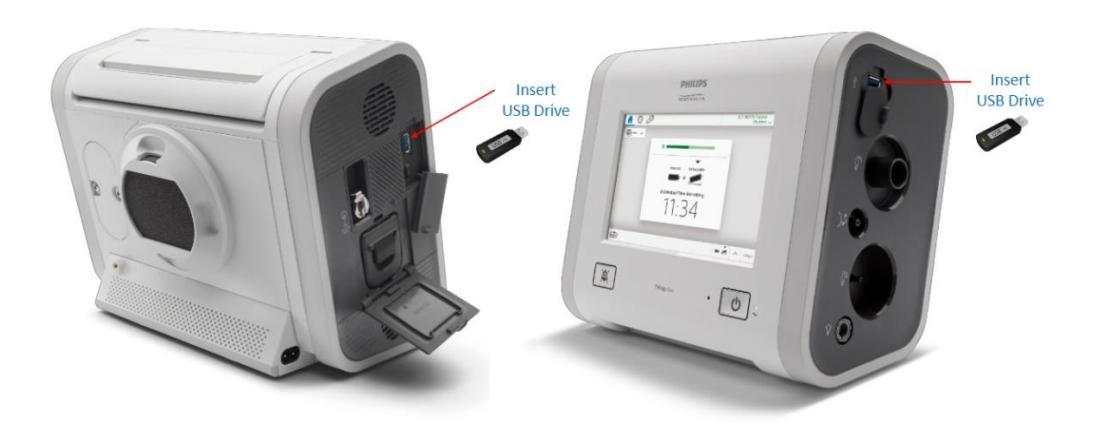
2. Insérez la clé USB dans l'un des deux ports USB de l'appareil.

- 3. Accédez à la fenêtre OPTIONS (icône en forme de clé) > Data Transfert (Transfert de données)
- 4. L'appareil reconnaît alors la clé USB et affiche la version logicielle dans la boîte de dialogue "Install Software Update" (Installer la mise à jour logicielle). Cliquez sur cette boîte de dialogue.
- 5. Confirmez que vous mettez à niveau l'appareil vers la dernière version et cliquez sur YES (OUI).
- 6. Le ventilateur Trilogy Evo installe alors le nouveau logiciel. Veuillez patienter.
- 7. Une confirmation de la fin de l'installation du logiciel s'affiche. Appuyez sur OK et mettez le ventilateur sous tension.

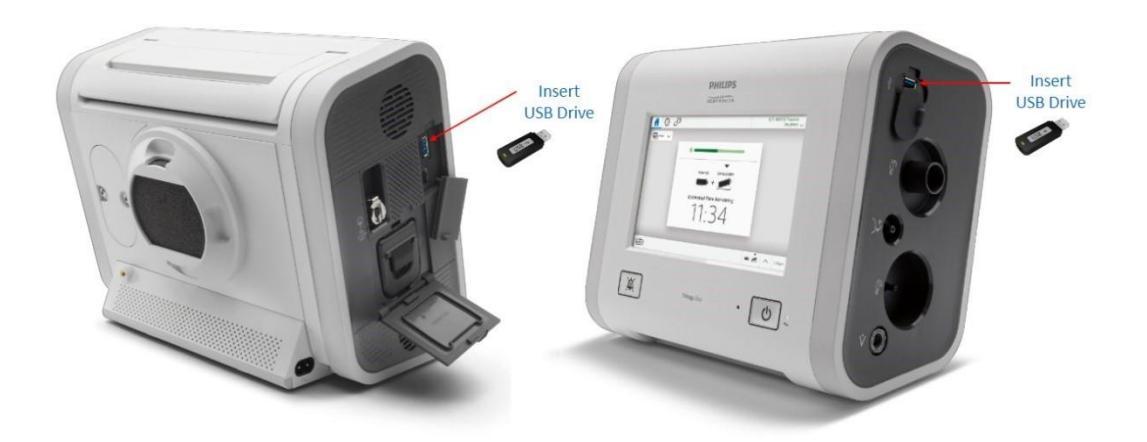
- 1. Branchez l'appareil sur l'alimentation secteur. Appuyez sur le bouton Marche/Arrêt (Veille).
- 2. Insérez la clé USB dans l'un des deux ports USB de l'appareil.

- 3. Accédez à la fenêtre OPTIONS (icône en forme de clé) > Data Transfert (Transfert de données)
- L'appareil reconnaît alors la clé USB et affiche la version logicielle dans la boîte de dialogue • "Install Software Update" (Installer la mise à jour logicielle). Cliquez sur cette boîte de dialogue.
- 5. Confirmez que vous mettez à niveau l'appareil vers la dernière version et cliquez sur YES (OUI).
- 6. Le ventilateur Trilogy Evo installe alors le nouveau logiciel. Veuillez patienter.
- 7. Une confirmation de la fin de l'installation du logiciel s'affiche. Appuyez sur OK et mettez le ventilateur sous tension.
