IMPORTANT : Lettre de sécurité AX015/18/S
Informations relatives à une action corrective sur site :
Systèmes ARTIS Pheno

Lettre de sécurité AX015/18/S

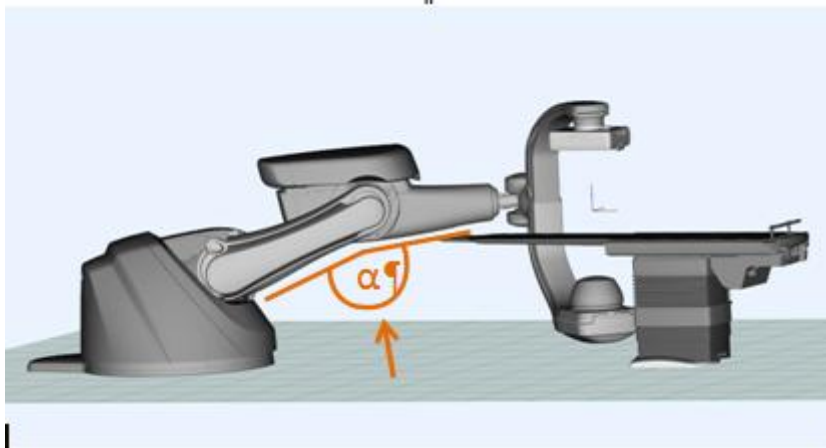
Figure 1 : Arceau dans la position longitudinale extrême

Une mesure immédiate est d'éviter de déplacer l'arceau jusqu'à la position longitudinale extrême. La figure 1 montre l'arceau dans une position extrême.

La position longitudinale extrême est atteinte lorsque les bras du statif sont presque entièrement dépliés. Dans ce cas, l'angle α entre ces deux bras a atteint sa valeur maximale comme le montre la figure ci-dessus. Il faut éviter que cet angle dépasse 170 degrés.
