**Objet : RAPPEL DE DISPOSITIF MÉDICAL – ÉTIQUETTE DE DOSSIER PATIENT INCORRECTE**

**Produit concerné :** Implants Tapered Screw-Vent avec col usiné 0,5 mm, surface MTX et micro-rainures

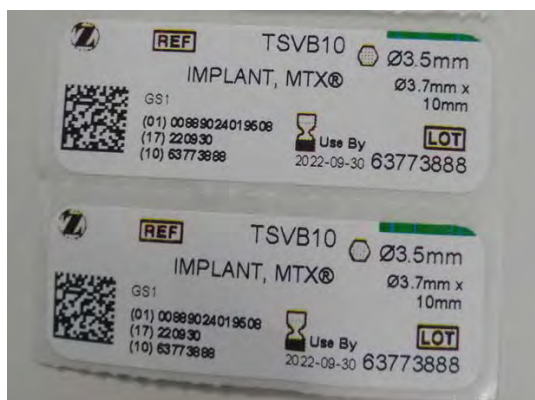
Zimmer Biomet rappelle actuellement un seul lot d'implants Tapered Screw-Vent dont l'emballage a malencontreusement été mal étiqueté, la mention TSVB10 lot 63773888 figurant sur les étiquettes de dossiers patients étant erronée. Afin de garantir la bonne traçabilité du lot, nous rappelons les produits concernés, portant la référence suivante : pièce numéro TSVM4B10, lot numéro 63781164. Ils seront remplacés par des produits comportant les bonnes étiquettes de dossiers patients.

**Image 1 : étiquette incorrecte**

7. Si l'implant a déjà été posé, veuillez mettre à jour le dossier du patient avec les bons numéros de lot et de pièce (voir Tableau 1).
8. Après avoir lu le présent avis, si vous avez d'autres questions ou préoccupations, veuillez appeler le service Clientèle EMEA. Vous pouvez aussi transmettre vos questions par courrier électronique à [Vigilance.EU@zimmerbiomet.com](mailto:Vigilance.EU@zimmerbiomet.com).
