**Information urgente relative à la sécurité – Retrait/remplacement support de poignée MALTE (T. 2-4), MALTE Outdoor (T. 2+3) et MARCY (T. 2+3)**

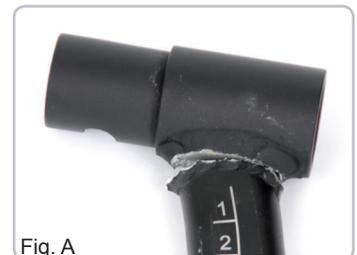
Malheureusement, l'usage réel de nos déambulateurs MALTE, MALTE Outdoor et MARCY a montré que les sollicitations dépassent en partie celles de la simulation et qu'elles ont causé la rupture d'un des composants. Il s'agit du support de poignée qui établit la jonction centrale entre la poignée et le cadre de base : la combinaison de la qualité du matériau et du procédé d'assemblage appliqué n'a pas résisté aux pics de sollicitation qui se sont présentés (voir Fig. A).

Les dégâts, ainsi que le risque élevé qui en résulte pour l'utilisateur, nous ont engagés à effectuer un retrait ou un remplacement de la pièce concernée sur les produits mentionnés.

Veillez remplacer les poignées sur les produits correspondants le plus rapidement possible, au plus tard d'ici le 30/08/2018. Vous pouvez commander facilement et gratuitement les pièces requises pour le remplacement à l'aide du formulaire de commande ci-joint. Le remplacement dure seulement env. 10 minutes sur les déambulateurs sans frein fonctionnel ou env. 30 minutes sur les modèles avec frein fonctionnel. Une notice de montage adéquate sera jointe à la livraison des composants.

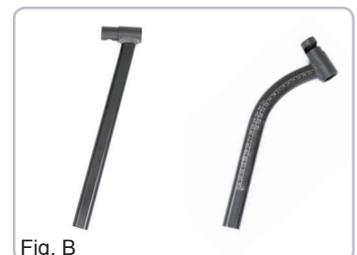
À cet effet, nous avons développé une nouvelle poignée fabriquée selon un procédé d'assemblage spécial. Des profilés encore mieux renforcés et un usinage adéquat garantissent dès maintenant une augmentation à 200 pour cents de la stabilité. La conséquence d'un excédent de sollicitation ne serait donc plus une rupture, mais seulement une déformation (voir Fig. B).
