**LETTRE DE SECURITE**  
**FSCA LAI 18-05 / LAI 18-05.AP2.A.OUS**  
**Aptio® Automation**

**Mise à jour des instructions du guide de l'utilisateur relatives aux stimulateurs cardiaques**

**LETTRE DE SECURITE**  
**FSCA LAI 18-05 / LAI 18-05.FLX.A.OUS**  
**FlexLab Automation**

**Etiquette de sécurité signalant un risque d'interférence avec les stimulateurs cardiaques  
absente sur certains modules**

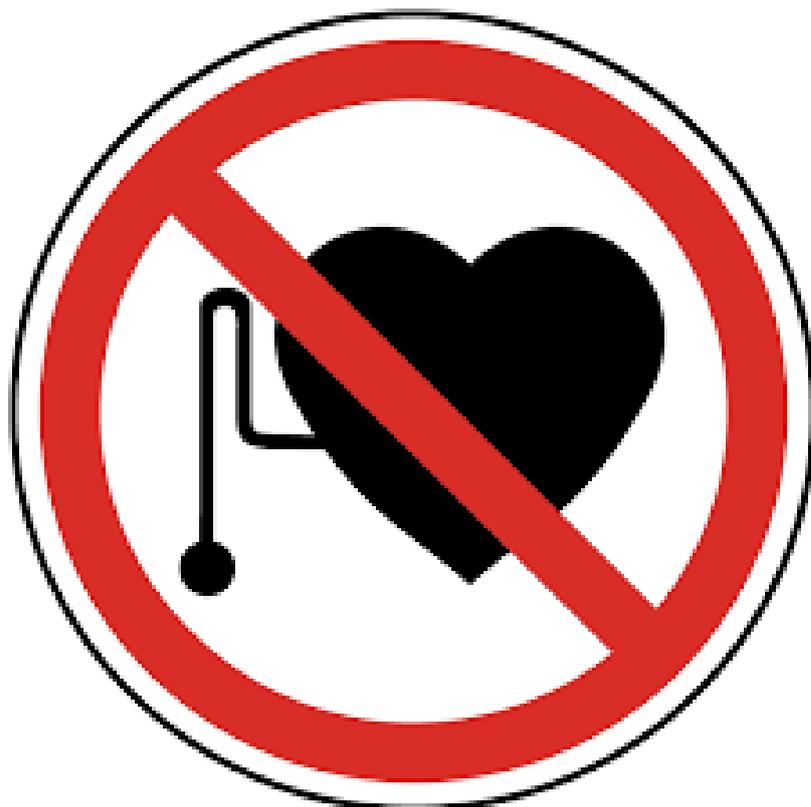
Le pictogramme de sécurité ci-dessous est apposé sur les couvercles des modules du système d'automatisation afin d'avertir les personnes porteuses d'un stimulateur cardiaque du risque que représente l'utilisation de ces modules. Inpeco a identifié une liste d'établissements possédant des modules sur lesquels ce pictogramme est absent.

Veillez afficher cette page, à l'aide de ruban adhésif, sur tous les modules indiqués au tableau 1 et ne portant pas d'étiquette de sécurité :

3. Veuillez vérifier que les modules indiqués au tableau 1 comportent une étiquette de sécurité relative au risque d'interférence avec les stimulateurs cardiaque. Si l'étiquette est absente, veuillez afficher sur le couvercle des modules concernés une copie du pictogramme de sécurité figurant sur la dernière page de la présente lettre, jusqu'à ce qu'une étiquette officielle soit mise à disposition.
