**LETTRE DE SECURITE
FSCA VI 19-01 / VI 19-01.A.OUS**

Système Dimension Vista®

**Résultats du dosage des triglycérides élevés sur Dimension Vista® après le
remplacement du kit de prétraitement Millipore Progard**

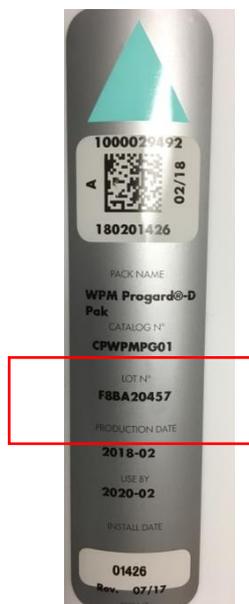
Figure 1 : Numéro de lot sur le kit de prétraitement Progard

- Si vous avez reçu un kit de prétraitement Progard dont le numéro de lot Millipore figure au tableau 1 (voir figures 1 et 2), veuillez suivre les instructions ci-après lors de son installation :

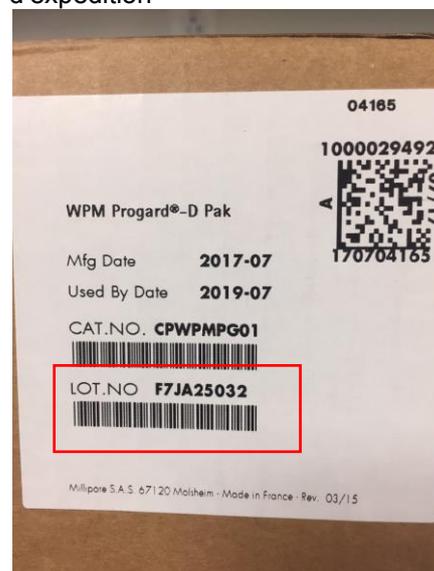
Figure 2 : Numéro de lot sur l'étiquette d'expédition
