## URGENT - AVIS DE SÉCURITÉ

**Inspectez l'emballage du système Arrow EZ-IO® pour vous assurer que le capuchon de sécurité est bien fixé à l'aiguille**

<b>Nom commercial du produit concerné :</b>		<b>Sets d'aiguilles pour système d'accès vasculaire intra-osseux Arrow® EZ-IO®</b> <b>Aiguille de 15 mm + stabilisateur (9018P)</b> <b>Aiguille de 25 mm + stabilisateur (9001P)</b> <b>Aiguille de 45 mm + stabilisateur (9079P)</b>		
<b>Type d'action :</b>		<b>Avis d'information</b>		
<b>Référence Teleflex :</b>		<b>EIF-000372</b>		
Références produit (Tous numéros de lot)				
9018P-EE-005	9018P-EU-005	9018P-ME-005	9018P-NO-005	9018P-VC-005
9001P-EE-005	9001P-EU-005	9001P-ME-005	9001P-NO-005	9001P-VC-005
9079P-EE-005	9079P-EU-005	9079P-ME-005	9079P-NO-005	9079P-VC-005

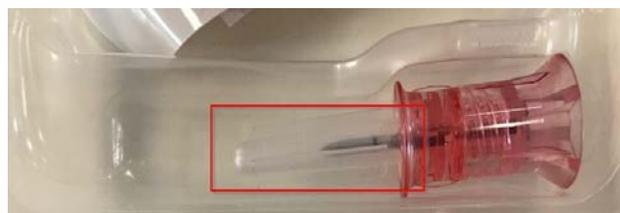
**Figure 1.**

Teleflex et Arrow ont dernièrement reçu 32 plaintes signalant que le capuchon de sécurité fixé aux aiguilles des kits d'aiguilles EZ-IO présente un risque de détachement, l'aiguille étant alors exposée et pouvant éventuellement traverser l'emballage. À ce jour, une seule blessure par piqûre d'aiguille a été signalée.

- 1.) Si vous avez un de ces produits en stock, procédez à une inspection visuelle.
  - a. Si le capuchon de sécurité recouvre l'aiguille, comme illustré en Figure 1 ci-dessous, l'utilisation de ce produit est acceptable.

- b. Si, après inspection, vous découvrez que certains codes ou numéros de lot sont défectueux, veuillez :
- Mettre ce produit au rebut ; et
  - Nous communiquer les codes et numéros de lot concernés en contactant le service qualité grâce au numéro de téléphone ou à l'adresse e-mail mentionnés ci-dessous, afin d'obtenir un dédommagement.
