URGENT : NOTIFICATION DE SÉCURITÉ PRODUIT (correction)

Événement 2020-03389

- **Tubulures de pompes de nutrition entérale Kangaroo**

Le 10 Mars 2021

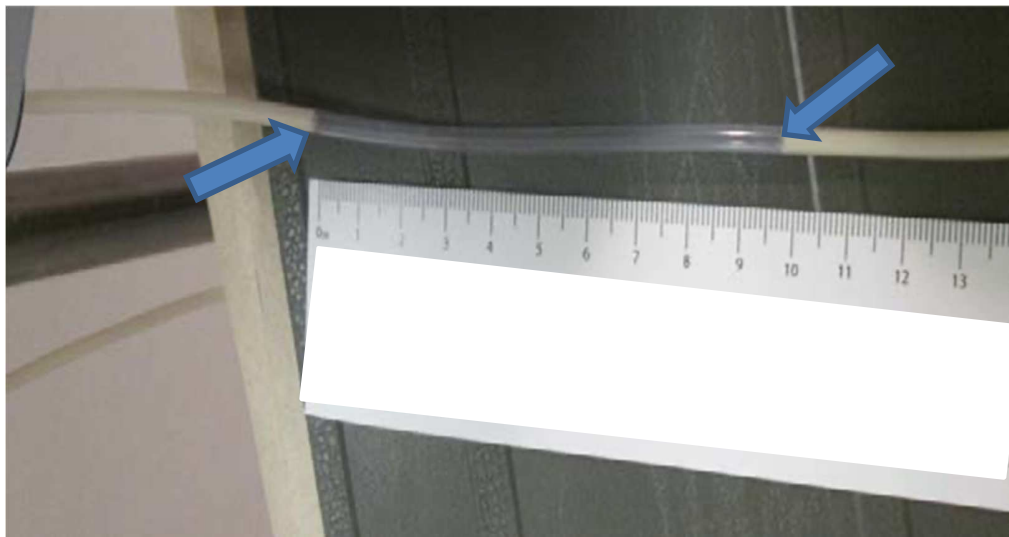
Description du problème :	<p>Quel est le problème ? Le problème concerne la pénétration d'air dans la tubulure du système de nutrition, entraînant la formation d'un trou d'air dans la tubulure.</p>   <p>* L'image ci-dessus illustre un exemple de ce phénomène. Le trou d'air présent à l'intérieur de la tubulure peut être moins important que sur cette image.</p> <p>Pourquoi envoyons-nous cette notification de correction produit ?</p>
----------------------------------	---

Pour contrôler la présence d'air à l'intérieur de la tubulure du système de nutrition (voir l'exemple ci-dessous), suivez les étapes décrites ci-dessous.

La présence d'air dans la tubulure survient par intermittence et n'est pas observée sur tous les lots. Ainsi, si un système de nutrition défectueux est identifié, cela ne signifie pas nécessairement que l'intégralité du lot est défectueux.

* L'image illustre un exemple de ce phénomène. Le trou d'air présent dans la tubulure peut être moins important que sur cette image.

- Sur la pompe, appuyez sur « Run » (Marche) après avoir installé et amorcé le système de nutrition.
- Après 30 secondes, observez la tubulure reliant la pompe au patient pour vérifier si de l'air est aspiré dans la tubulure.
- La présence d'une petite quantité d'air à l'intérieur de la tubulure de nutrition (environ 1,3 cm [1/2 po]) après la vérification par la pompe d'une éventuelle obstruction n'est pas rare et ne constitue pas un problème.
- **N'utilisez pas le système de nutrition** si vous constatez un segment d'air d'une taille **supérieure à 2,5 cm (1 po)**.
- **N'utilisez pas le système de nutrition** si vous constatez plusieurs bulles d'air dont la taille, une fois cumulées, est **supérieure à 2,5 cm (1 po)**.
