Date: 8 avril 2021

## **Avis de Sécurité urgent**

### **Cemento Mini Set pour Cemento-MP**

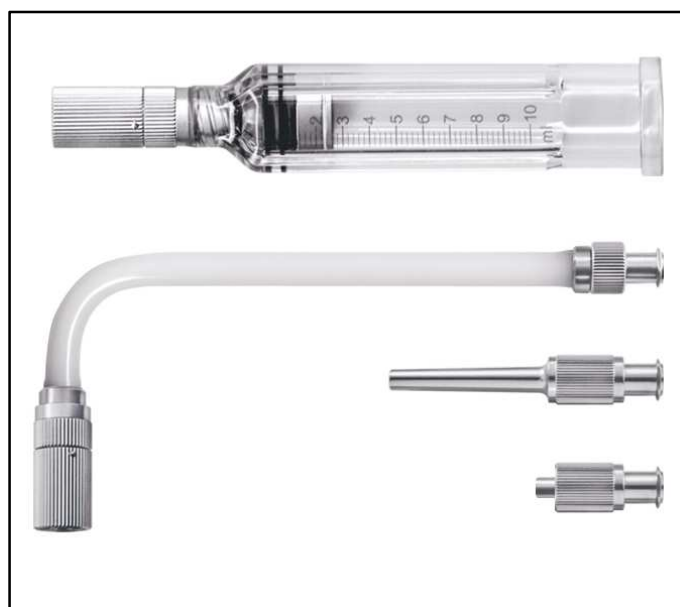
Fig. 1: Cemento Mini Set pour Cemento-MP

| <b>1. Informations sur les dispositifs concernés *</b> | |
|---|---|
| | Le Cemento Mini Set pour Cemento-MP est constitué d'un cylindre d'injection, d'un prolongateur, d'une canule d'aspiration et d'un adaptateur Luer Lock (voir fig. 1 ci-dessus de haut en bas) |

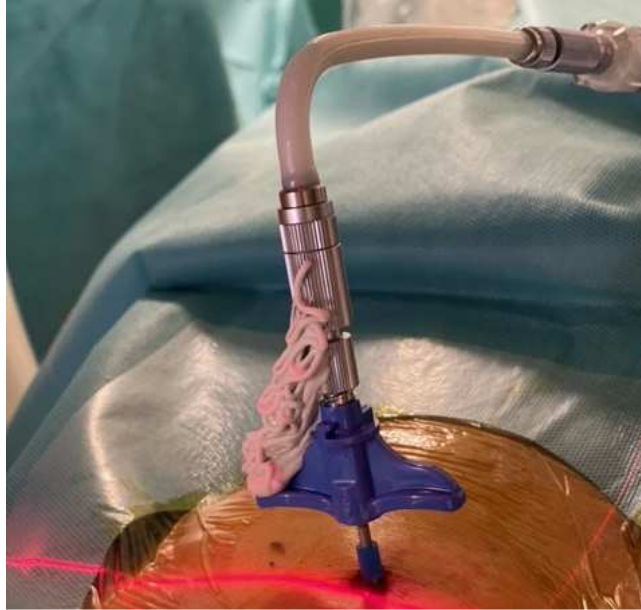
| <b>2 Origine de la mise en place d'une l'action corrective de sécurité</b> | |
|---|---|
| . | Ces dernières semaines, dans de très rares cas, une fuite inattendue de ciment s'est produite au niveau du Luer lock distal du prolongateur (voir fig. 2). |
| . | La cause originelle a été identifiée comme provenant d'une déviation de la tolérance de fabrication de la connexion Luer lock rotative pendant sa production. Seuls les dispositifs des 4 lots susmentionnés peuvent être affectés par ce défaut de fabrication. Les autres lots ne sont pas concernés par ce défaut éventuel. |

Fig. 2: Fuite de ciment au niveau du Luer Lock distal du prolongateur

| 3. Actions de sécurité à mettre en place | | |
|---|---|---|
| 3. | <b>1. Action à entreprendre par l'utilisateur ou la personne compétente</b><br><br><input checked="" type="checkbox"/> Identifier Dispositif <input checked="" type="checkbox"/> Quarantaine Dispositif<br><br><input checked="" type="checkbox"/> Retour Dispositif <input type="checkbox"/> Destruction Dispositif<br><br><input type="checkbox"/> Modification/inspection du dispositif sur site<br><br><input type="checkbox"/> Suivre les recommandations de prise en charge des patients<br><br><input type="checkbox"/> Prendre note de la modification/du renforcement des instructions d'utilisation (IFU)<br><br><input type="checkbox"/> autre <input type="checkbox"/> aucun<br><br>Les produits concernés ne doivent plus être utilisés. Mettez en quarantaine tous les produits affectés et renvoyez tous les produits du lot affecté. | |

| 3. | <b>6. Mesures prises par le fabricant</b><br><input checked="" type="checkbox"/> Retrait du produit <input type="checkbox"/> Modification/inspection du dispositif sur site<br><br><input type="checkbox"/> Mise à Jour Logiciel <input type="checkbox"/> changement d'étiquetage ou IFU<br><br><input type="checkbox"/> Autre <input type="checkbox"/> aucun<br><br>Tous les produits concernés ont été isolés chez Optimed et seront échangés. | | |
