Avis de sécurité produit - Urgent
Défaut de scellage de la pochette d'emballage
INION FIXON™ DISPOSITIF D'ANCRAGE DE SUTURE
BIOCOMPOSITE
CPA-19-002

CPA-19-002 / Inion Oy

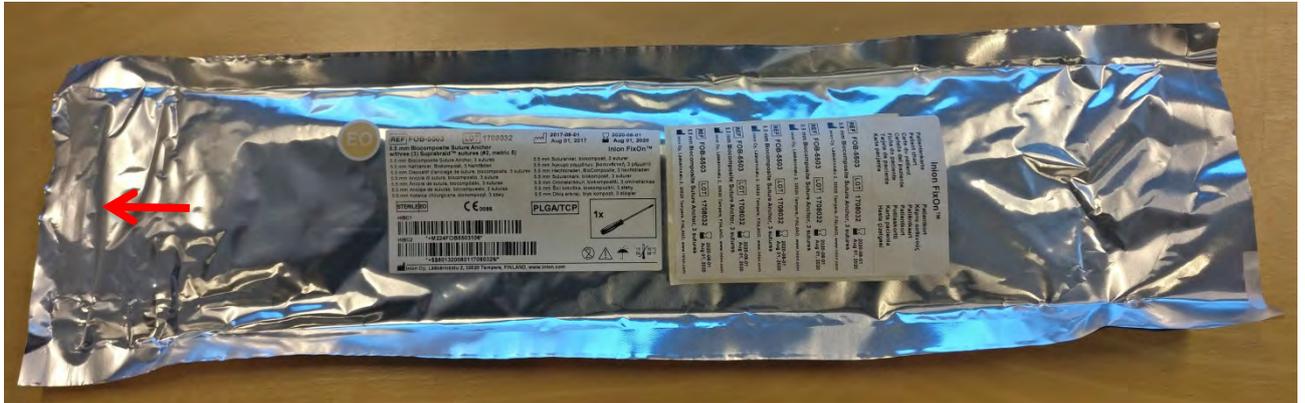
Photo 1. La flèche rouge indique la zone de scellage de la pochette.

Veillez à bien inspecter la zone de scellage (photo 1) de tous les produits FOB listés.

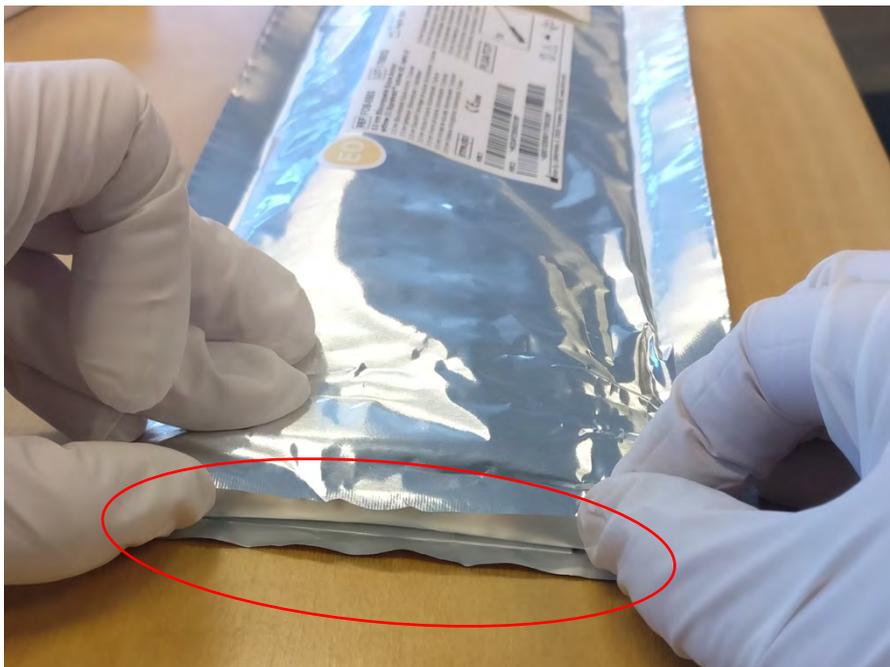
Image 1. Un matériau blanc dépasse de la ligne de scellage. Cet emballage est défectueux.

Écartez soigneusement les extrémités de la pochette en aluminium jusqu'à la ligne de scellage (ne pas ouvrir le scellage) et vérifiez si la pochette Tyvek de couleur blanche est visible ou pas. (voir photos 2, 3 et 4).

Si la ligne de scellage ne fait apparaître aucun matériau, le produit est acceptable. Si la ligne de scellage fait apparaître la pochette Tyvek blanche, l'emballage est défectueux.

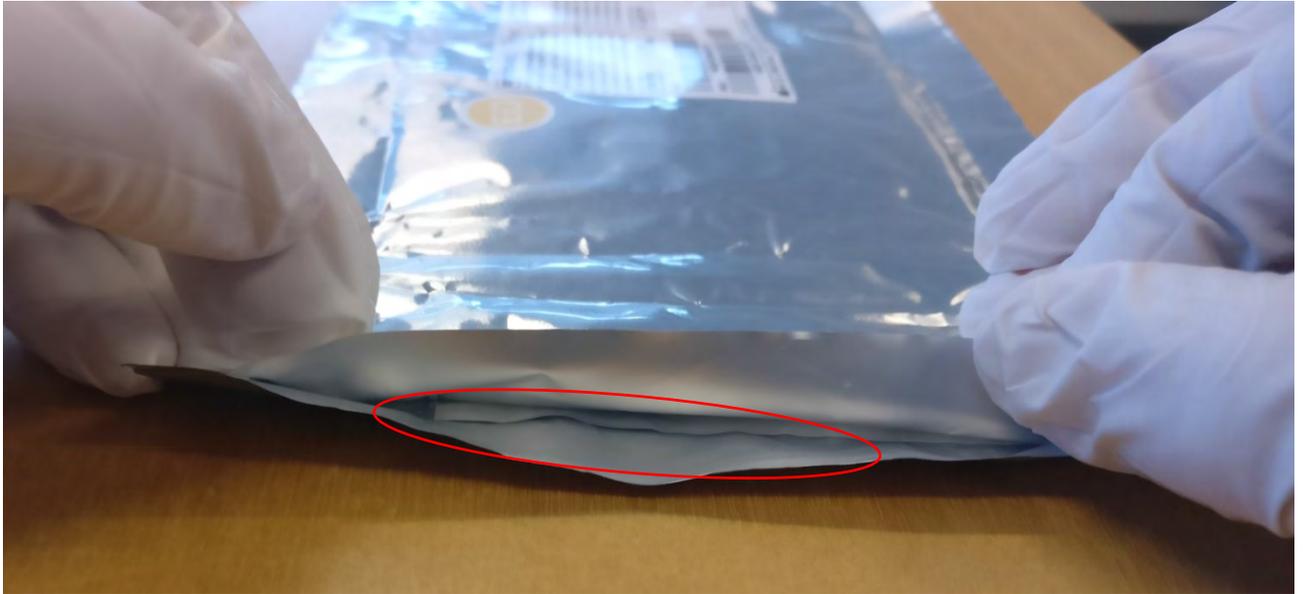
Image 3. Un matériau blanc dépasse de la ligne de scellage. Cet emballage est défectueux.

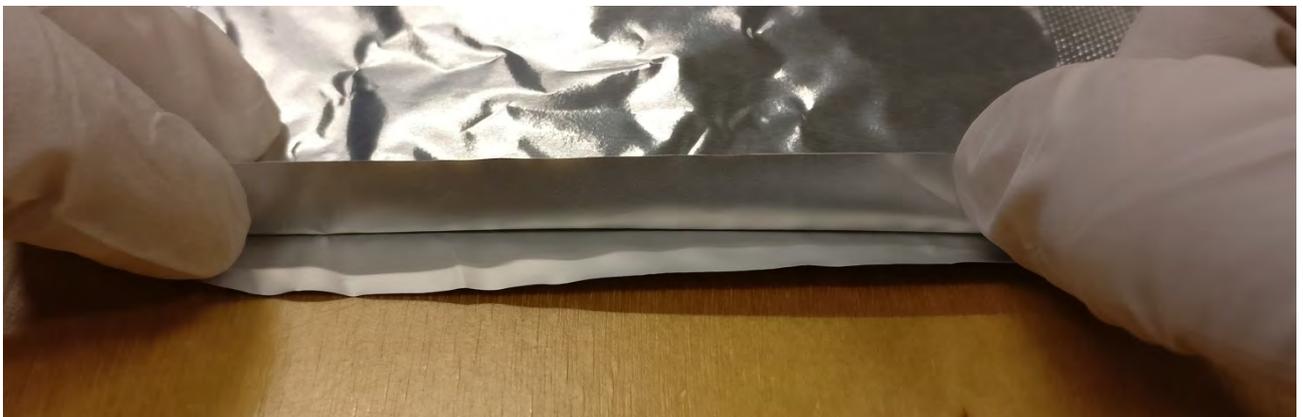
Image 4. Si la ligne de scellage ne fait apparaître aucun autre matériau, le produit est acceptable.
