## Avis relatif à la sécurité

### Fauteuil roulant Classic DF+ (Réf W5600)

**Date : 13/12/2018**

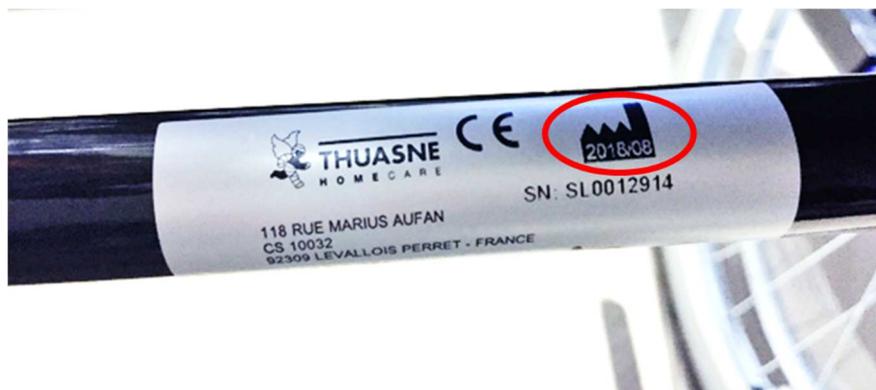
À l'heure où nous imprimons cet avis, le modèle suivant est concerné par cette mesure corrective de sécurité : Fauteuil roulant Classic DF+ (Réf W5600) dont la date de fabrication est comprise entre : 03/2017 et 08/2018.

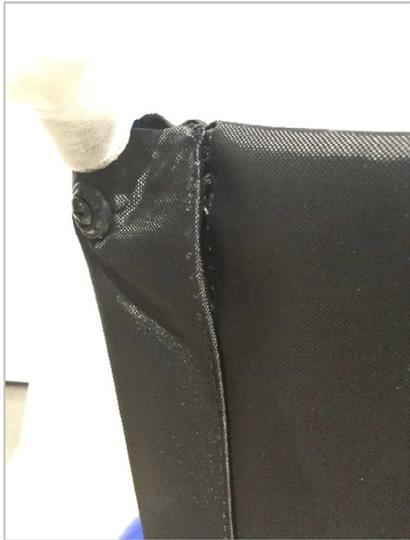
5 signalements ont été décomptés décrivant une rupture d'usure des coutures au niveau du dossier des fauteuils. Le dossier permet le maintien du patient dans le fauteuil. Si la couture du dossier est défectueuse, et qu'ensuite la toile du dossier retenue par des vis se déchire, l'utilisateur risque de tomber en arrière et de se blesser.

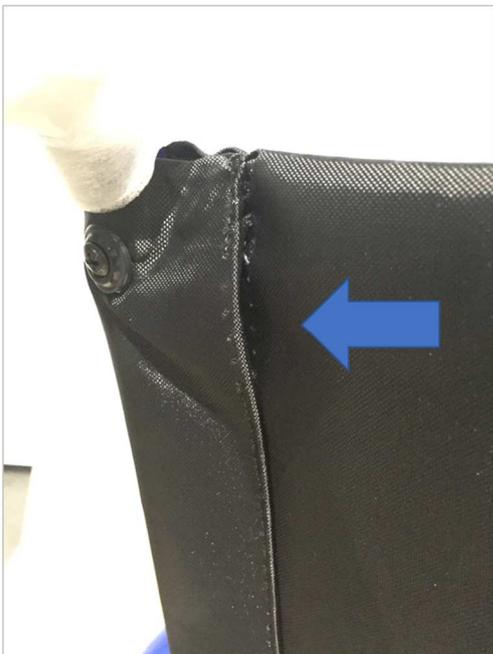
Nous avons pris cette décision à la suite de la détection d'un risque que la couture du dossier du fauteuil se décolle à l'usure, et entraîne la chute du patient.

Ici la couture  
commence à se  
défaire : NON  
CONFORME

Une investigation a été menée et l'action suivante va être mise en place sur les prochaines productions : renforcement des coutures.

Pour les fauteuils Classic DF+ fabriqués aux dates décrites ci-dessus (entre 03/2017 et 08/2018), veuillez aviser immédiatement tous les utilisateurs finaux des produits concernés pour les informer de la nécessité de contrôler régulièrement la bonne tenue des coutures par une vérification visuelle (couture bien faite tout le long du dossier, pas de jour au niveau de la couture) et physique (exercée une pression sur le dossier avec la main).

Lorsqu'ils sont contactés par les distributeurs/fournisseurs, il est conseillé aux utilisateurs de coopérer immédiatement au processus de vérification de leur fauteuil roulant. Conformément à la notice d'utilisation, si l'inspection devait révéler une dégradation du dossier, l'utilisateur devra en demander le changement auprès de son distributeur.
