Sujet : **NOTIFICATION URGENTE DE SECURITE (CORRECTION)**

Référence : **ZFA 2021-00063**

Produit affecté : ROSA One 3.1 Brain application – mode endoscopie

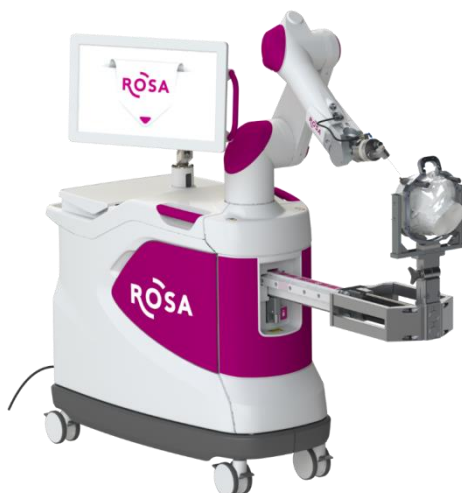
ROSA One 3.1 Brain Application
