**URGENT : AVIS DE SÉCURITÉ - PI-21-3987**

**Aiguille Illinois intra-osseuse/d'aspiration de moelle osseuse**

**REF. : TIN3015 LOT : Tous**

**Type d'action : retrait de produits**

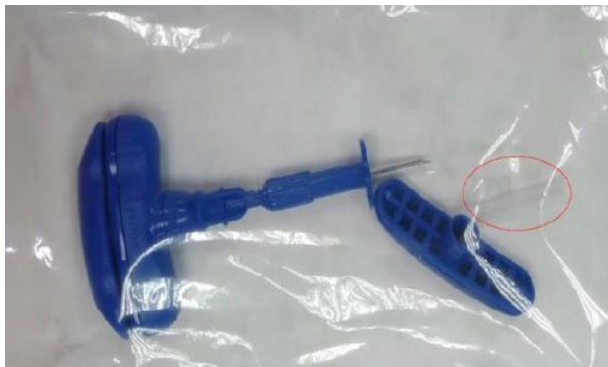
Des informations transmises par certains clients ont permis à BD de déterminer que le protecteur d'aiguille risque de se déloger dans l'emballage, ce qui pourrait entraîner la perforation de l'emballage par l'aiguille du dispositif, compromettant ainsi la barrière stérile. De plus, ce défaut pourrait entraîner une blessure potentielle par piqûre d'aiguille pour le soignant si une aiguille ainsi exposée n'est pas identifiée.

**Figure 1 : Délogement du protecteur d'aiguille**

1. Inspectez votre stock, localisez et mettez en quarantaine toutes les unités des numéros de lot concernés à l'aide de l'outil en ligne disponible sur [www.bd.com/PI-21-3987](http://www.bd.com/PI-21-3987) . Détruisez tous les produits concernés.
2. **Si vous avez distribué le produit, identifiez ces établissements et informez-les immédiatement du retrait de ce produit.**
3. Veuillez remplir le formulaire de réponse client en page 4 en indiquant :
  - les quantités détruites **OU**
  - que votre établissement ne possède plus aucun dispositif concerné en stock
4. Renvoyez le formulaire de réponse du client dûment rempli avec la quantité finale de produit détruit à [Vigilance\\_BDFrance@bd.com](mailto:Vigilance_BDFrance@bd.com) dès que possible ou au plus tard le **24 septembre 2021**.
5. Contactez votre représentant BD local pour discuter des produits de remplacement.

1. Inspectez votre stock, localisez et mettez en quarantaine toutes les unités des numéros de lot concernés à l'aide de l'outil en ligne disponible sur [www.bd.com/PI-21-3987](http://www.bd.com/PI-21-3987) . Détruisez tous les produits concernés.
2. Veuillez remplir le formulaire de réponse client en page 4 en indiquant :
  - les quantités détruites **OU**
  - que votre établissement ne possède plus aucun dispositif concerné en stock

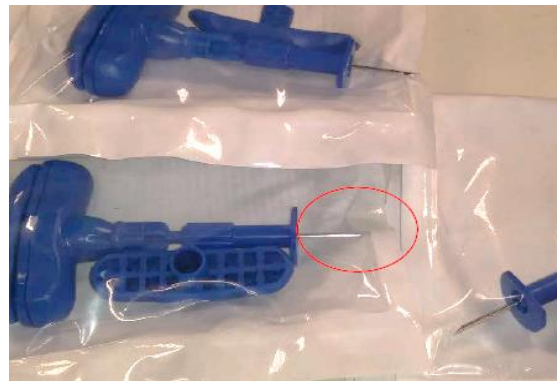
**Figure 2 : Trou/Emballage perforé**
