Notification de sécurité produit**Systemes Zenition 50, Zenition 70, Veradius Unity****Problèmes de connexion de la pédale de commande sans fil entraînant l'interruption de l'imagerie de scopie directe ou de l'exposition**

Décembre 2021

Référence : 2021-IGT-PUN-011 : Problèmes de connexion de la pédale de commande sans fil entraînant l'interruption de l'imagerie de scopie directe ou de l'exposition

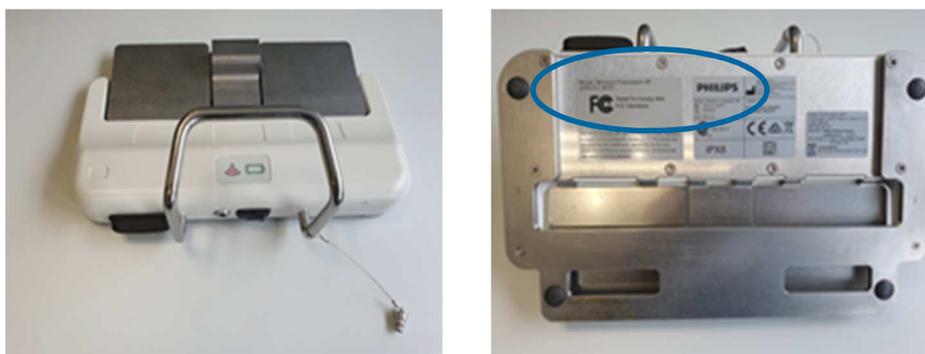
Figure 1 : Emplacement de l'étiquette sous la pédale de commande

Le nom et le numéro du modèle se trouvent sur l'étiquette située sous la pédale de commande, comme illustré sur la Figure 1.
