Fondettes, le 18 janvier 2022  
Référence : FSN\_Küschall\_Screw\_100\_1132\_2021

**Objet : INFORMATION SECURITE IMPORTANTE concernant les fauteuils roulants Küschall Champion fabriqués le 8 et le 9 décembre 2021**

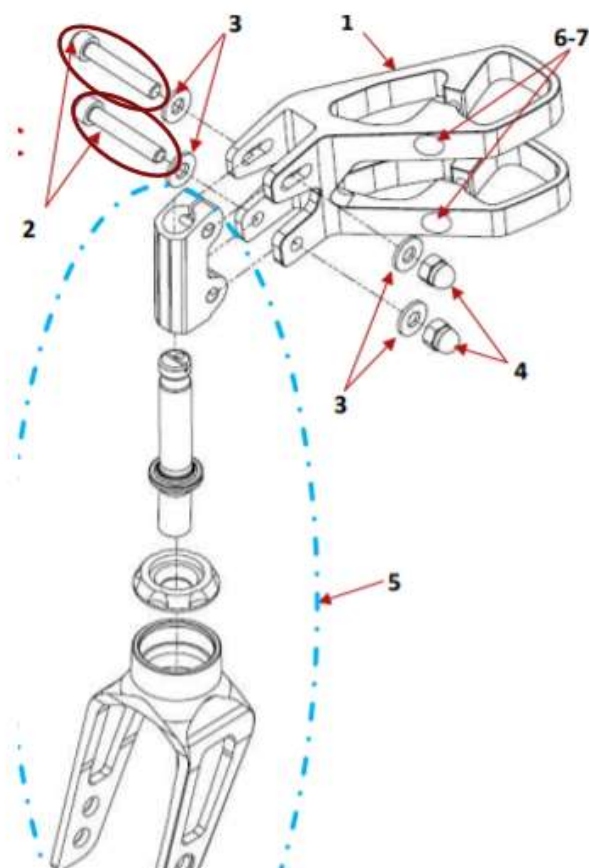
Invacare a identifié qu'une quantité limitée de vis M6X35 utilisées dans l'assemblage des supports de fourches avant des fauteuils Küschall Champion fabriqués les 08 et 09 décembre 2021 ne répondait pas à nos spécifications. La résistance dans le temps de ces vis est impactée et peut avoir un effet indésirable sur l'assemblage des supports de fourche avant avec le risque potentiel qu'ils se désolidarisent lors de l'utilisation. Vous trouverez en annexe l'assemblage de support de fourches concerné.

Assemblage du support de fourche avant sur le fauteuil Kuschall Champion

**Par mesure de précaution, nous vous demandons de changer les vis de fixation des supports de fourches sur votre fauteuil.**

1. Prendre connaissance de ce courrier ;
2. Vérifier le numéro de série de votre fauteuil concerné de l'annexe ci-jointe afin de l'identifier.
3. Récupérer le fauteuil dans les meilleurs délais et changer les vis de fixations des supports de fourches. Nous vous livrons avec ce courrier les vis nécessaires, ainsi que la copie du manuel de maintenance permettant de réaliser cette opération.
4. Contacter notre Service Qualité par courriel : [materiovigilance@invacare.com](mailto:materiovigilance@invacare.com) pour nous confirmer que vous avez bien changé les vis sur votre fauteuil.
