NOTIFICATION DE SECURITE

Objet : Notification de Sécurité concernant les dispositifs de don du sang commercialisés par Fresenius Kabi listés ci-dessous :

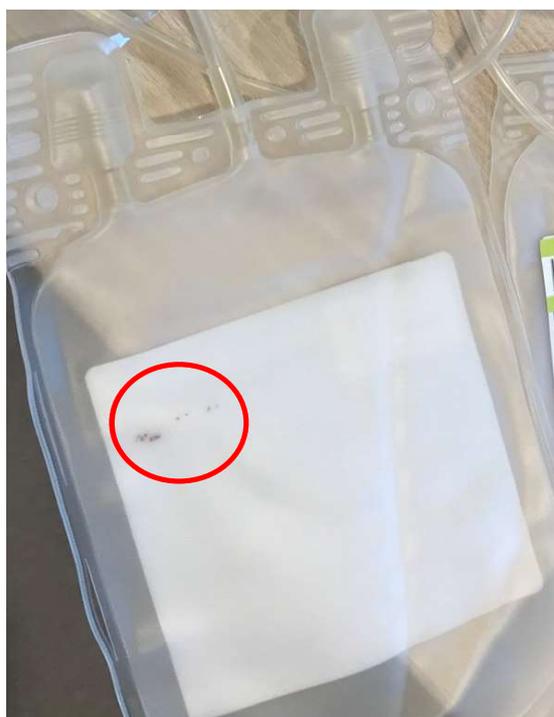
Photographie 1

Fresenius Kabi a reçu neuf réclamations concernant des taches d'encre visibles à différents emplacements à l'intérieur des poches en PVC. Des tests internes ont révélé que cette encre provenait de minuscules gouttelettes d'un marqueur noir utilisé lors du processus d'assemblage des poches.

Les gouttelettes ne sont pas identifiables lors de la production du fait de leur taille, cependant la surface de celles-ci augmente lors du processus de stérilisation (jusqu'à 121°C). Les gouttelettes deviennent alors clairement visibles à l'œil nu, ce qui se traduit par une haute détectabilité de ce défaut. Ces taches d'encre ont été identifiées par l'utilisateur dans des conditions de manipulation de routine.

La notice d'utilisation stipule dans le chapitre "Précautions avant prélèvement" que lors de l'ouverture de l'emballage primaire, l'utilisateur doit s'assurer, entre autres, qu'il n'y a pas de dommage visible, de défaut ou de non-conformité du dispositif qui présente un risque pour l'intégrité du système. Il décrit en outre que le produit ne doit pas être utilisé si les critères mentionnés ci-dessus ne sont pas remplis. Ainsi, la notice d'utilisation demande à l'utilisateur de procéder à une inspection visuelle approfondie du dispositif, ce qui permettra de détecter les taches d'encre qui sont clairement visibles à l'œil nu (voir les photographies 1 & 2 ci-dessous à titre d'exemple).

- Le processus de production a été modifié afin d'utiliser un marqueur de marque différente, qui présente moins de risque de générer des gouttelettes.

1. Veuillez porter une attention particulière lors de l'inspection visuelle effectuée avant l'utilisation du dispositif afin de garantir la détection de ces taches d'encre. Si vous identifiez des taches d'encre lors de l'inspection des dispositifs avant leur utilisation, veuillez ne pas utiliser le dispositif et suivre la procédure de réclamation habituelle et signaler l'incident à notre service Qualité.
