AVIS URGENT DE SÉCURITÉ

Composants tibiaux / Unités de composant d'articulation modulaire de
Système de prothèse de genou modulaire Endo-Model-M

Composants tibiaux de
Système de prothèse de genou rotationnel et à charnière Endo-Model-SL

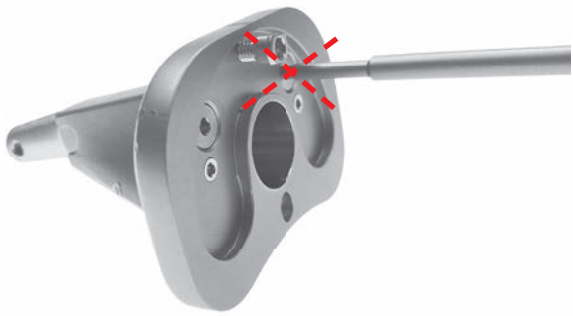
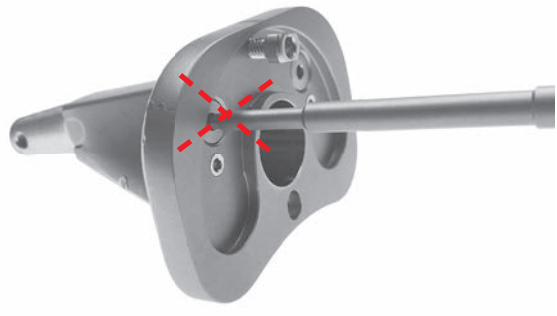
Endo-Model SL

En cas d'usage d'un espaceur proximal de Tilastan et d'impossibilité de dévisser l'une des vis sans tête ou les deux du composant tibial modulaire, la technique chirurgicale modifiée suivante doit être exécutée.

= retrait de vis impossible ?

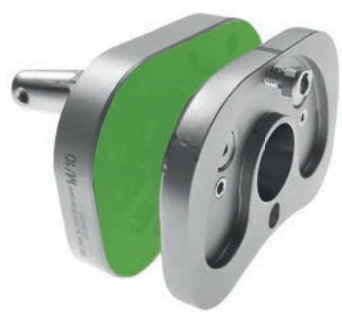
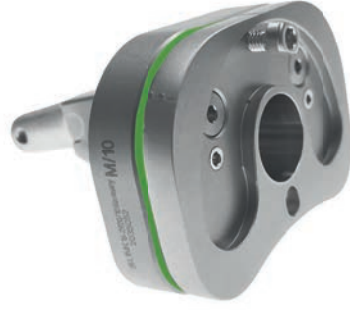
<p>Il convient de s'assurer de la présence d'une couche de ciment homogène entre l'espaceur proximal de Tilastan (intégral et semi) et le composant tibial modulaire. La couche de ciment doit être épaisse de 1 à 2 mm.</p>

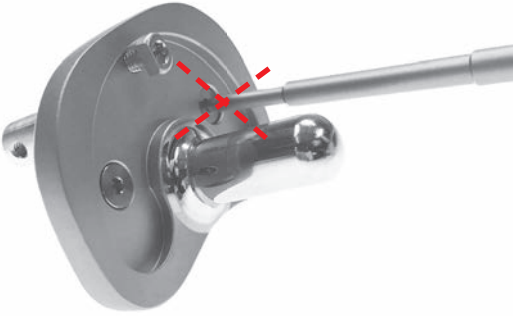
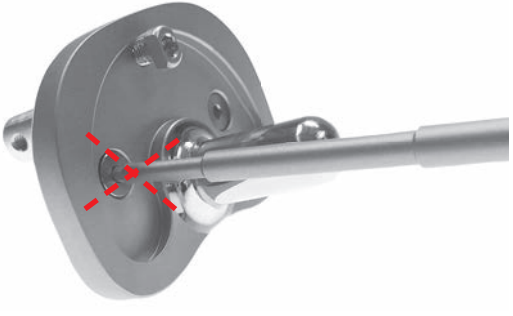
Endo-Model – M

En cas d'usage d'un espaceur proximal de Tilastan et d'impossibilité de dévisser l'une des vis sans tête ou les deux du composant tibial modulaire, la technique chirurgicale modifiée suivante doit être exécutée.

= retrait de vis impossible ?

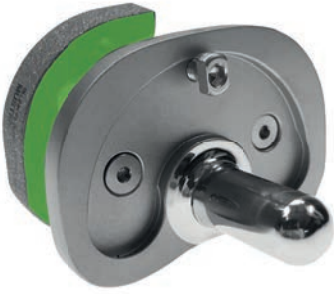
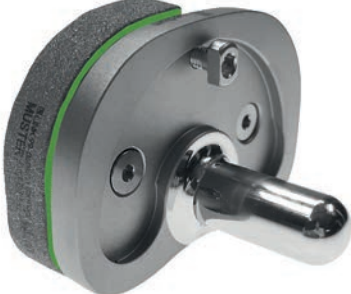
<p>Il convient de s'assurer de la présence d'une couche de ciment homogène entre l'espaceur proximal de Tilastan (intégral et semi) et le composant tibial modulaire. La couche de ciment doit être épaisse de 1 à 2 mm.</p>
