INFORMATION DE SÉCURITÉ (FSN)

Risque potentiel dans certains des modules d'alimentation du système de contrôle Shark pour REAL 6100 PLUS

FSN-So1311, Modules d'alimentation Shark pour REAL 6100 PLUS

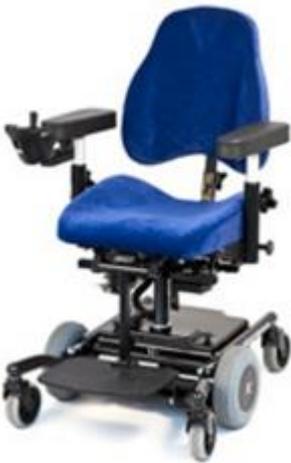
| 1. <i>Type(s) de produits</i> | <p>Les produits concernés sont les fauteuils roulants électriques de la série REAL 6100 PLUS. Une image d'une configuration de ce fauteuil roulant est illustrée ci-dessous.</p> |

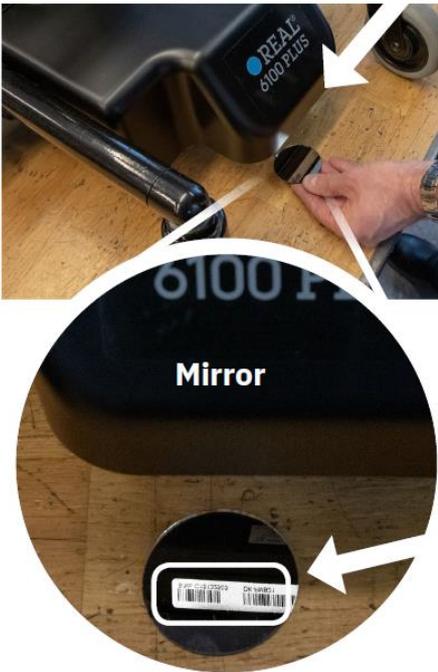
Mirror

| <p>1. <i>Mesures à prendre par l'utilisateur</i></p> <p>A. Vérifiez le numéro de série du module d'alimentation Shark du fauteuil en cours d'inspection. Utilisez un miroir ou une caméra de smartphone pour vérifier facilement le numéro de série situé sur le bord inférieur du module d'alimentation Shark. Le numéro est écrit au format "S/No. A01234567".</p> |

| | <p>B. Comparez-le à l'annexe 22-10687 <i>List of defective Shark power modules.pdf</i>.</p> <p>C. Si le module d'alimentation Shark réel est inclus dans la liste, veuillez contacter Mercado Medic pour une unité de remplacement.</p> |
