Le xx juillet 2022

URGENT : AVIS DE SÉCURITÉ SUR LE TERRAIN – MDS-22-4419-B

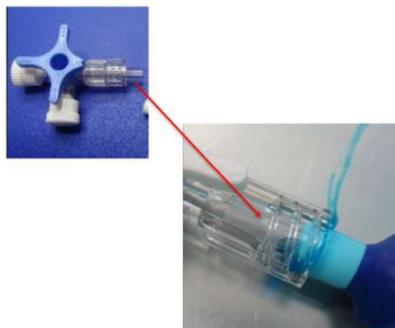
Figure 1 : Emplacement potentiel de la fuite au niveau du composant du boîtier du robinet
