Avis urgent relatif à la sécurité sur le terrain - Rappel
Système de neurosurveillance des composants (Moniteur CNS Moberg, modèle CNS-350)

Date: 10 Mars 2023

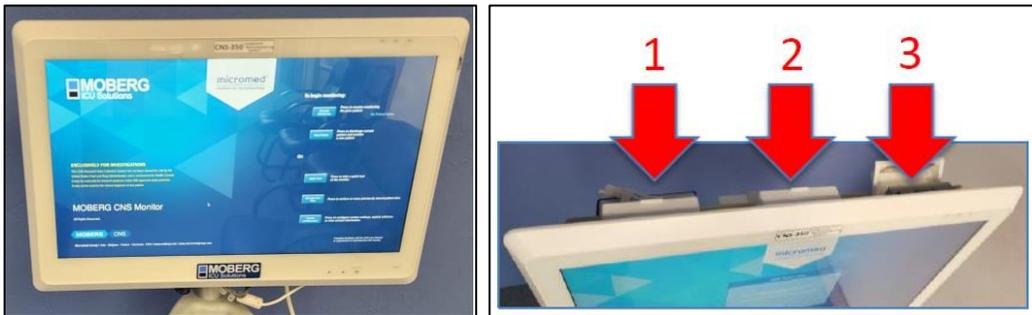
- 1) S'assurer que le CNS est hors tension et débranché de la prise d'alimentation. Effectuer l'étape suivante avec un équipement de protection individuelle (EPI) adéquat, notamment des gants, une protection oculaire et un tablier. Sur la partie supérieure du CNS-350, ouvrir chacun des trois ports de batterie et retirer toute batterie de secours présente.

- 2) Inspecter la batterie et le port de batterie et s'assurer qu'ils ne présentent aucune accumulation de couleur blanche, marron ou bleu/verte, ni aucune corrosion à l'emplacement des contacts métalliques. En cas de corrosion ou d'accumulations :
 - a. Sur la batterie : mettez la batterie au rebut dans un centre de recyclage de batterie local.
 - b. Sur les ports de la batterie : cessez d'utiliser l'appareil et contactez le service technique de Moberg.

Sur les ports de la batterie : cessez d'utiliser l'appareil CNS-350 et contactez le service technique de Moberg.

Une batterie de rechange neuve vous sera envoyée. Le service technique de Moberg vous contactera en ce qui concerne la mise à disposition du produit de remplacement. Des instructions d'installation seront fournies avec la batterie de remplacement.
